## **Závěrečná zpráva o výsledcích šetření mimořádné události**

Vykolejení posunového dílu v železniční stanici Plzeň hlavní nádraží

### **Accident and incident investigation report**

Derailment of the shunting operation at Plzeň hlavní nádraží station

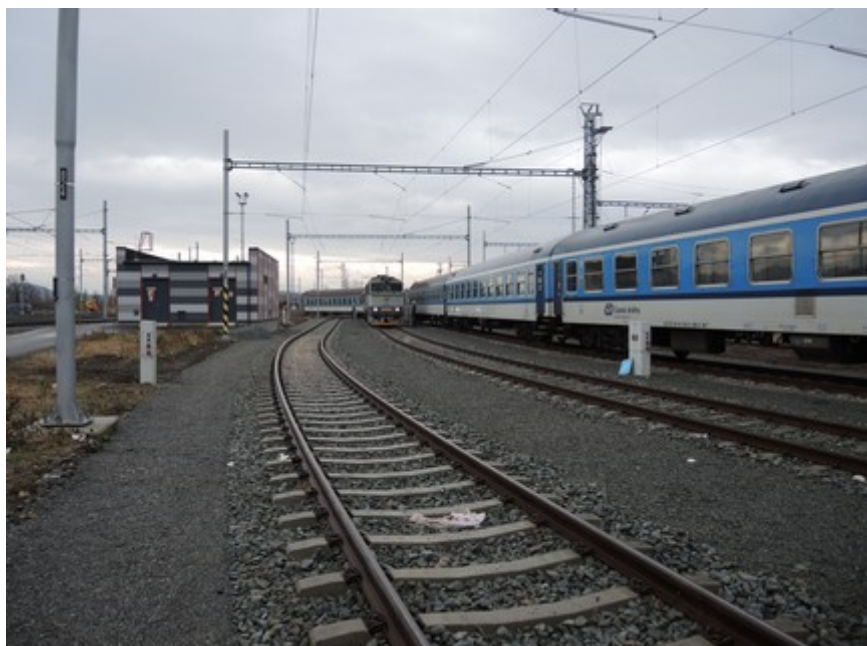
Zdroj: DI

- Skupina události: incident.
- Vznik události: 8. 12. 2017, 6.24 h.
- Popis události: nezajištěná jízda taženého posunového dílu s následným vykolejením na výhybce č. 253.
- Dráha, místo: dráha železniční, kategorie celostátní, České Budějovice – Plzeň hl. n., železniční stanice Plzeň hlavní nádraží, obvod osobního nádraží, výhybka č. 253, km 348,120.
- Zúčastnění: Správa železniční dopravní cesty, státní organizace (provozovatel dráhy);  
České dráhy, a. s. (dopravce posunového dílu).
- Následky: bez zranění;  
celková škoda 950 000 Kč.
- Bezprostřední příčina:
- nepřestavení výhybky č. 253 do předepsané koncové polohy pro zamýšlenou jízdní cestu.
- Příspějící faktor:
- nebyl Drážní inspekci zjištěn.
