Závěrečná zpráva o výsledcích šetření mimořádné události

Nedovolená jízda posunového dílu za návěstidlo Se508 zakazující jízdu
s následným vykolejením v železniční stanici Plzeň hlavní nádraží,
obvod Jižní Předměstí

Accident and incident investigation report

Unauthorized movement of the shunting operation behind the signal device
Se508 with consequent derailment at Plzeň hlavní nádraží,
district Jižní Předměstí station

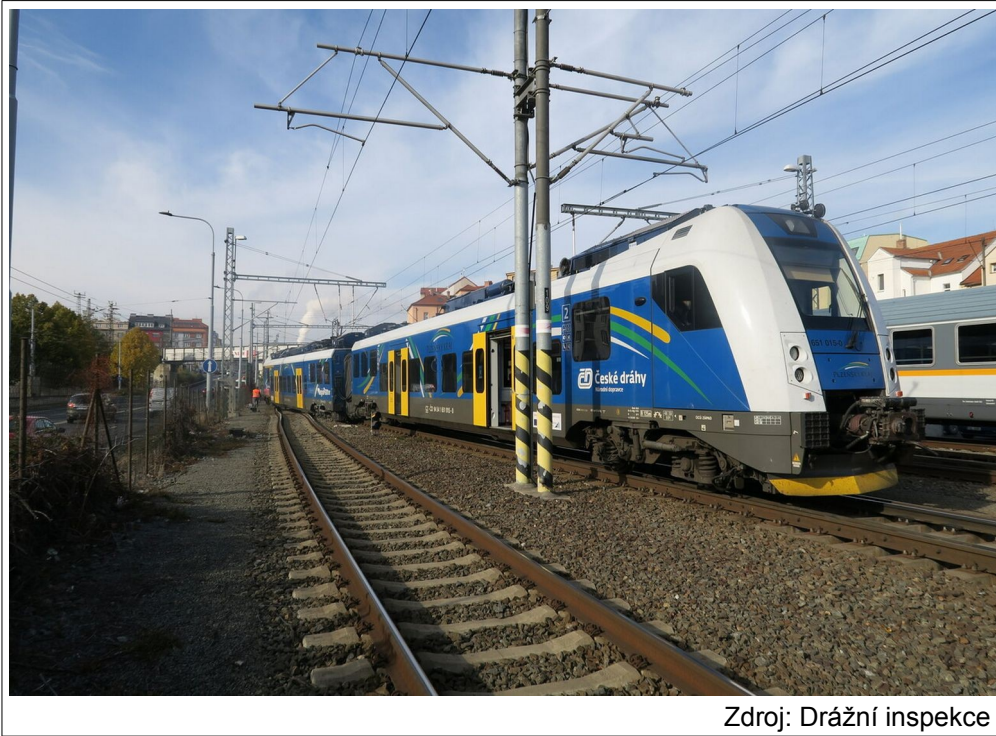
- Vznik události: 25. 10. 2021, 9:39 h.
- Popis události: nedovolená jízda posunového dílu za návěstidlo Se508 zakazující jízdu s následným vykolejením.
- Dráha, místo: dráha železniční, kategorie celostátní, železniční stanice Plzeň hlavní nádraží, obvod Jižní Předměstí, seřadovací návěstidlo Se508 v km 350,133, místo vykolejení v km 350,052.
- Zúčastnění: Správa železnic, státní organizace (provozovatel dráhy);
České dráhy, a. s. (dopravce posunového dílu).
- Následky: bez újmy na zdraví osob;
celková škoda 11 167 500 Kč.
