The Rail Safety Inspection Office

Závěrečná zpráva o výsledcích šetření mimořádné události

Nedovolená jízda vlaku Os 9344 za hlavní (odjezdové) návěstidlo L6 s návěstí zakazující jízdu s narušením postavené vlakové cesty pro vlak R 924 v železniční stanici Poříčany

Accident and incident investigation report

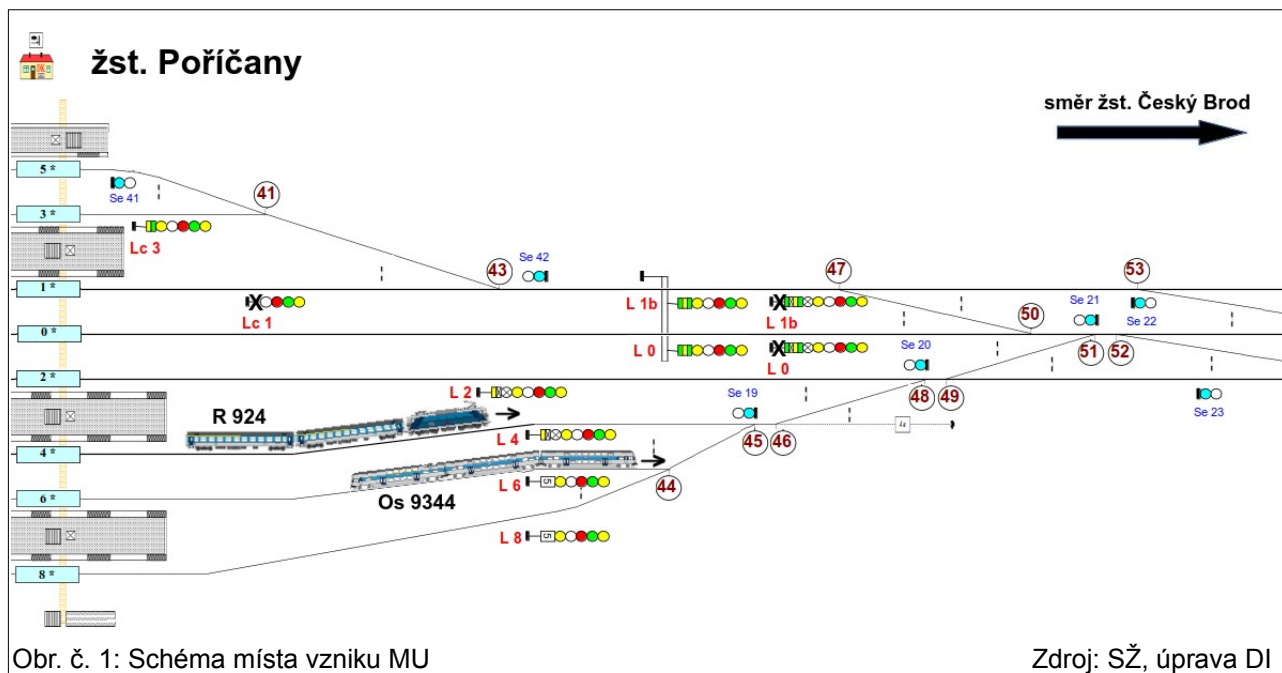
Železniční stanice Poříčany se nacházela v km 371,094 trati celostátní dráhy Kolín – Praha-Libeň a současně v km 1,141 trati celostátní dráhy Nymburk hlavní nádraží – Poříčany.

Přilehlý mezistaniční úsek směrem k žst. Český Brod byl tříkolejný, směrem k žst. Pečky dvoukolejný a směrem k žst. Sadská jednokolejný.
