## **Závěrečná zpráva o výsledcích šetření mimořádné události**

Nedovolená jízda vlaku Pn 55098 za hlavní (odjezdové) návěstidlo L4, srážka se zaráždlem kusé koleje s následným vykolejením v železniční stanici Poříčany

## **Accident and incident investigation report**

Unauthorized movement of the freight train No. 55098 behind the main (departure) signal device L4 with consequent collision with concrete buffer stop of dead-end track and derailment at Poříčany station

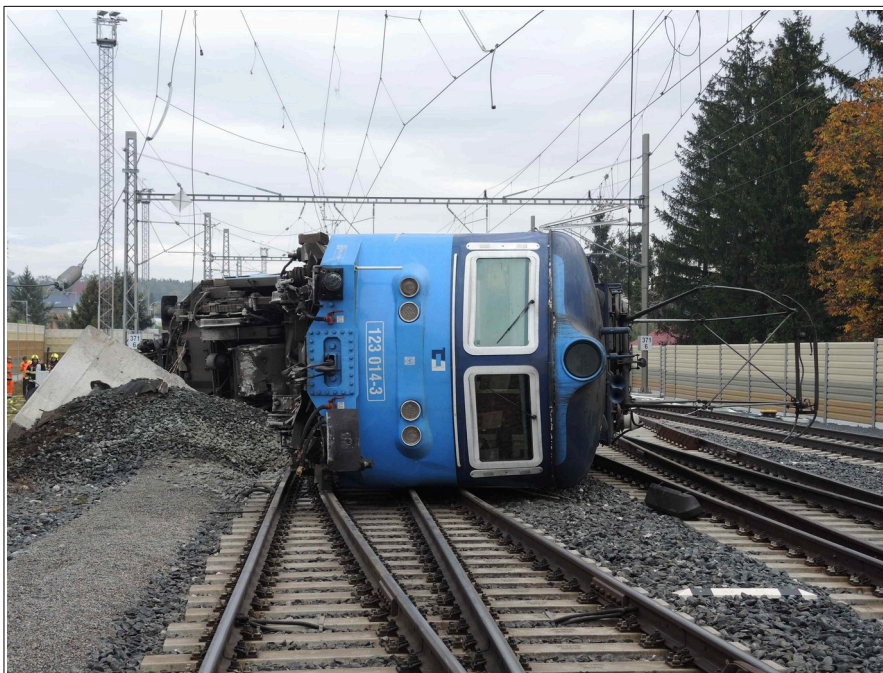
Popis události: nedovolená jízda vlaku Pn 55098 za hlavní (odjezdové) návěstidlo L4 s návěstí zakazující jízdu, srážka s betonovým zarážedlem kusé staniční koleje č. 4a a následné vykolejení.

Dráha, místo: dráha železniční, kategorie celostátní, železniční stanice Poříčany, staniční kolej č. 4, odjezdové návěstidlo L4, km 371,398. Místo srážky s betonovým zarážedlem, staniční kolej č. 4a, km 371,616.

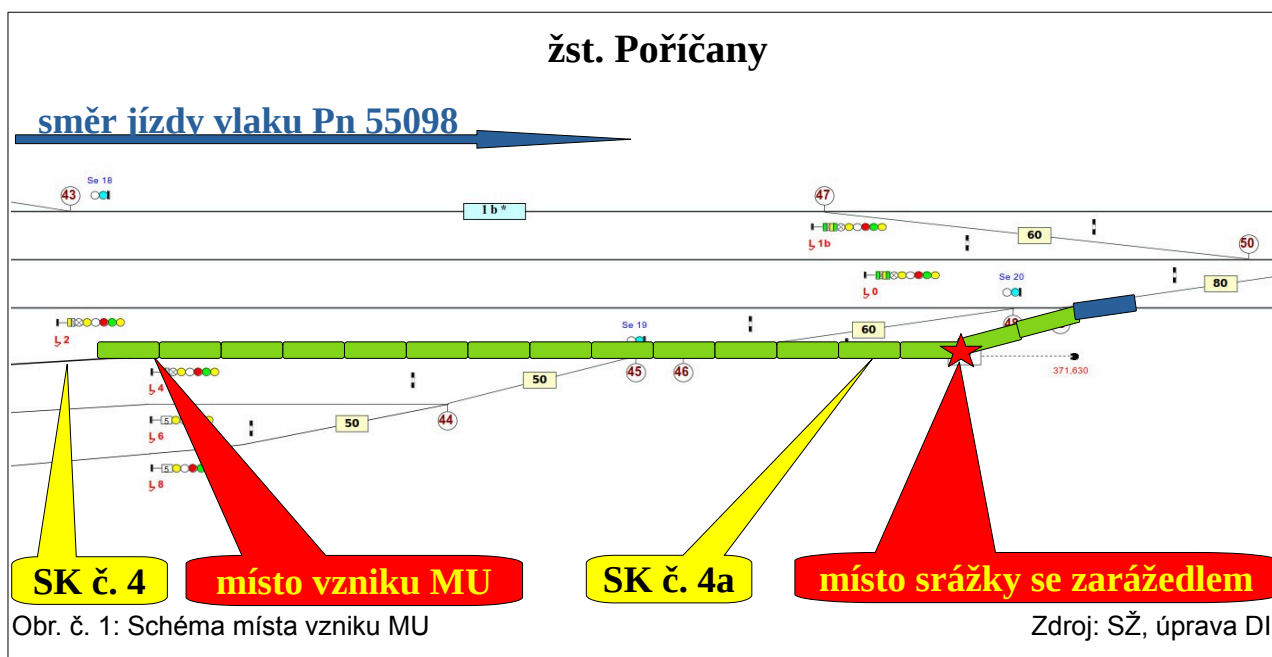
- HDV a 2 TDV za ním byla převrácená na svých levých bocích a zasahovala do průjezdného průřezu SK č. 2 a zčásti i SK č. 0;
- začátek vlaku nebyl v době ohledání místa vzniku MU označen žádnou návěstí z důvodu celkového poškození HDV. Konec vlaku byl označen předepsanou návěstí „Konec vlaku“;

- HDV mělo mj. zlomený rám, poškozené podvozky, levý bok, sběrač, nárazníky, hlavní potrubí, deformované zadní čelo, utrženou skříň VZ ve strojovně. Stejně tak první dvě TDV měla poškozena podvozky (první 3 nápravy 1. TDV se od podvozků oddělily), levé boky, opláštění kotlů, hlavní potrubí, táhlová a narážecí ústrojí;

- 3. TDV za HDV bylo poškozeno zejména v oblasti táhlového a narážecího ústrojí směrem ke 2. TDV. Další TDV vlaku nebyla viditelně poškozena;
- ohledání vnitřního prostoru I. stanoviště na boku ležícího HDV bylo provedeno inspektorem DI se souhlasem dopravce a za asistence HZS SŽ z důvodu zajištění bezpečnosti a ochrany zdraví při práci. Bylo zjištěno: veškeré manometry (tlak v hlavním vzduchojemu, tlak v hlavním potrubí a tlak v brzdovém válci) byly nalezeny na hodnotě 0 bar, přepínač řízení byl v poloze „Z“, přepínač sběračů byl v poloze „P“, ovladač pozičního bílého světla byl v poloze „0“, ovladač pozičního červeného světla byl v poloze „P“ (návěst „Stůj, zastavte všemi prostředky“), ovladač dálkového světlometu byl v poloze „0“, směrová páka byla v poloze „P“, řídicí kontrolér byl v poloze „0“, ovladač brzdíče průběžné brzdy DAKO-BS2 byl nalezen v poloze rychločinného brzdění, ovladač brzdíče přímočinné brzdy DAKO-BP byl nalezen v poloze odbrzděno, na návěstním opakovací vlakového zabezpečovače nesvítila žádná barva;
