The Rail Safety Inspection Office

Závěrečná zpráva o výsledcích šetření mimořádné události

Nedovolená jízda vlaku Os 25907 za návěstidlo s návěstí „Konec vlakové cesty“
a srážka se zaráždlem v železniční stanici Praha hl. n.

Pátek, 15. prosince 2017

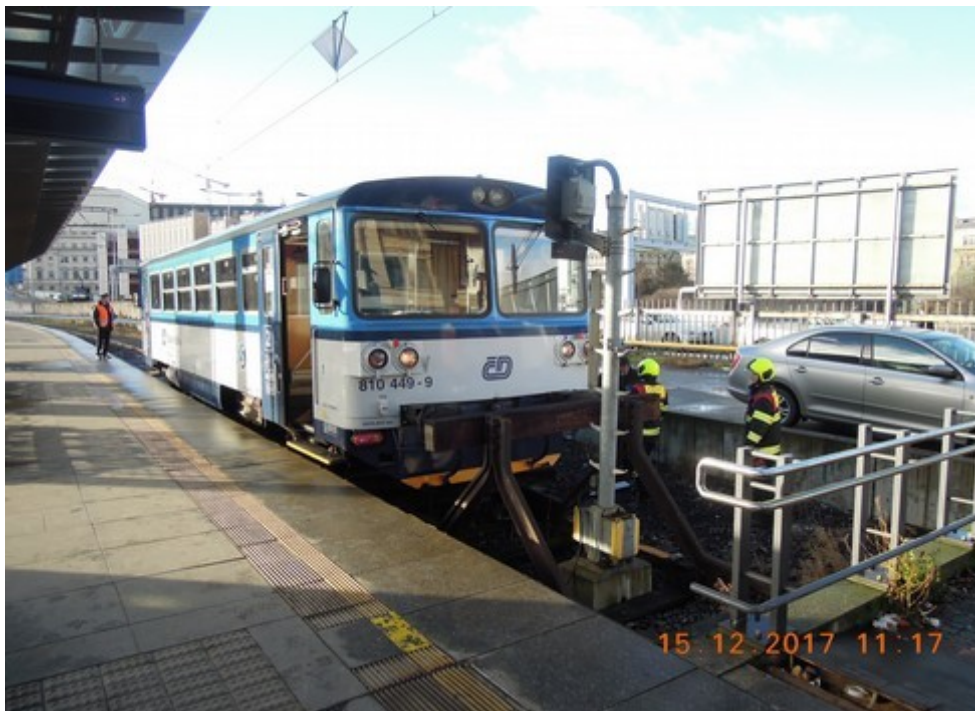
Popis události: nedovolená jízda vlaku Os 25907 za návěstidlo s návěstí „Konec vlakové cesty“, srážka se zarážedlem a zpětný odraz soupravy.

Dráha, místo: dráha železniční, kategorie celostátní, Praha-Vysočany – Praha hl. n. – Praha-Smíchov, železniční stanice Praha hl. n., jižní zhlaví, staniční kolej č. 13a, návěstidlo s návěstí „Konec vlakové cesty“ v km 185,714.
