## **Závěrečná zpráva o výsledcích šetření mimořádné události**

Nedovolená jízda, srážka se zádržným pražcem kusé odvratné koleje a vykolejení sunutého posunového dílu na dráze-vlečce „Českomoravský cement, závod Praha Radotín“

### **Accident and incident investigation report**

Unauthorized movement of the shunting operation, collision with a restraint sleeper and derailment at „Českomoravský cement, závod Praha Radotín“ siding

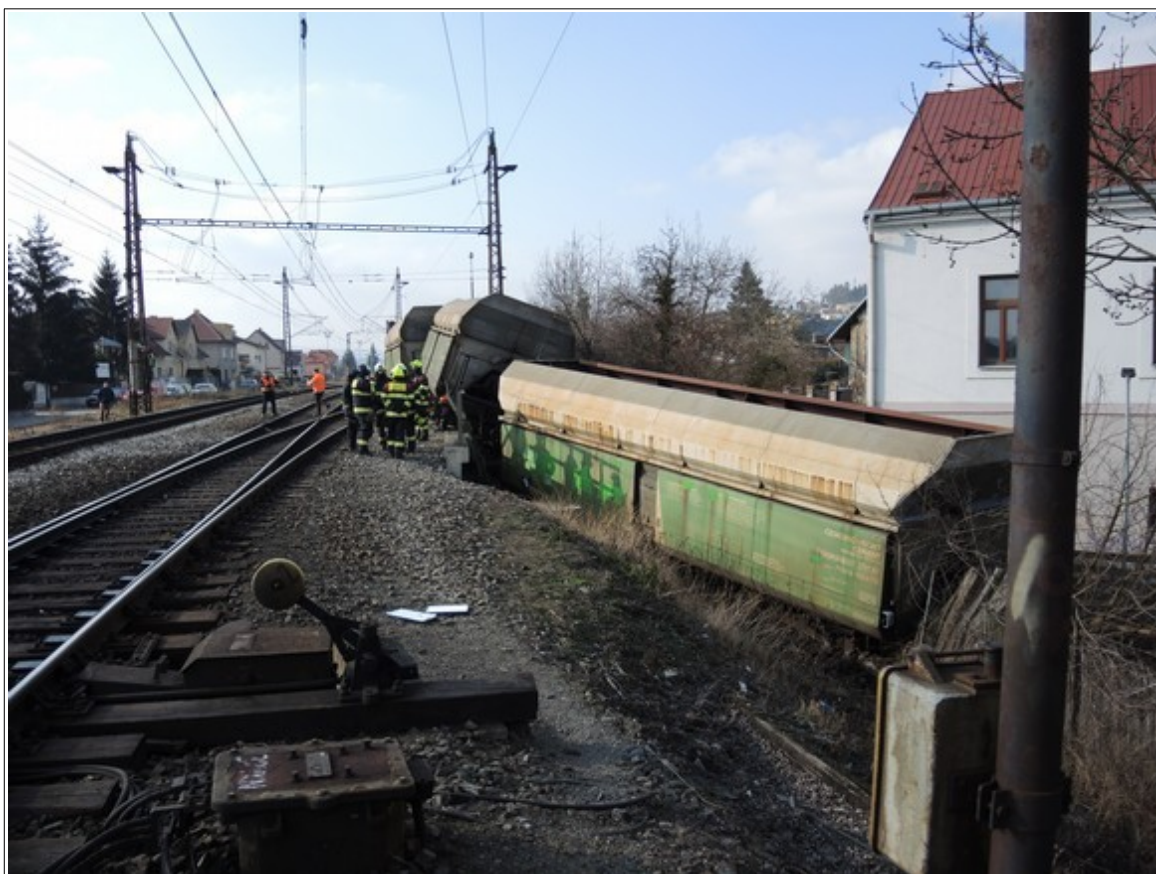
Zdroj: DI

Popis události: nedovolená jízda sunutého posunového dílu dopravce Českomoravský cement, a.s., za návěstidlo Se42 s návěstí zakazující jízdu, srážka se zádržným pražcem a zarážedlem kusé odvratné koleje, následné vykolejení 2 nákladních vozů a jejich pád do prostoru podchodu pro pěší.
