The Rail Safety Inspection Office

Závěrečná zpráva o výsledcích šetření mimořádné události

Srážka vlaku Nex 60204 s protijedoucím vlakem Mn 85012
v Odbočce Skály

Collision of the freight train No. 60204 with the oncoming freight train No. 85012 at
Odbočka Skály junction point

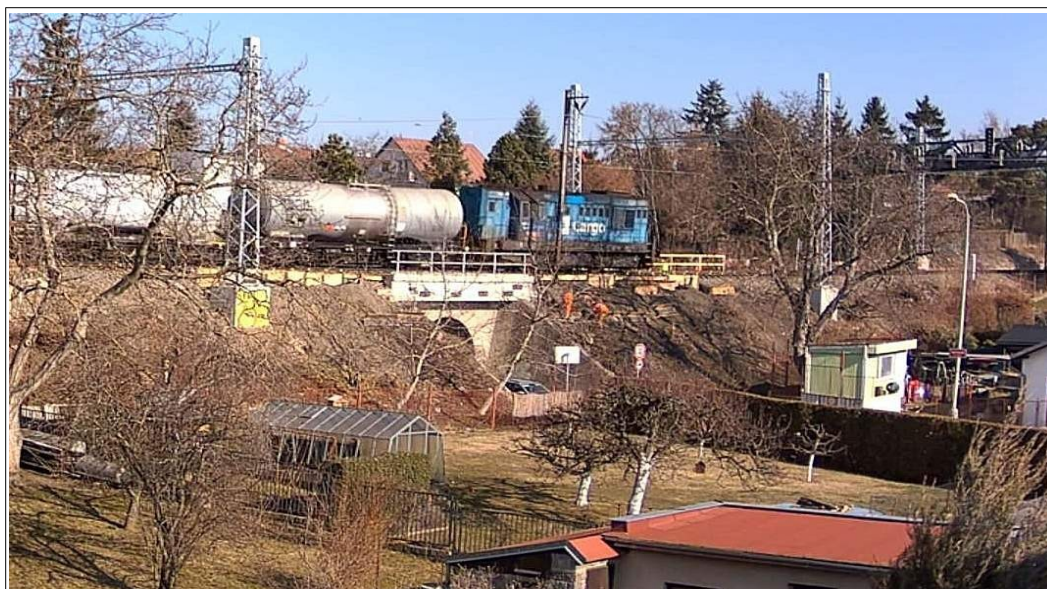
DI má k dispozici videozáznam se zvukem z kamery umístěné na objektu v blízkosti rekonstruovaného silničního podjezdu ulic K Viaduktu a Svatojánská v km 11,614 trati – viz obr. č. 2. Video zobrazuje průjezd vlaku Mn 85012 k místu srážky, po odjetí vlaku vpravo mimo záběr je v záznamu dobře slyšitelná srážka s vlakem Nex 60204.

Obr. č. 2: Snímek z videozáznamu – průjezd vlaku Mn 85012 přes rekonstruovaný viadukt a kolem návěstidla 1S na návěsní lávce (vpravo) Zdroj: youtube.com

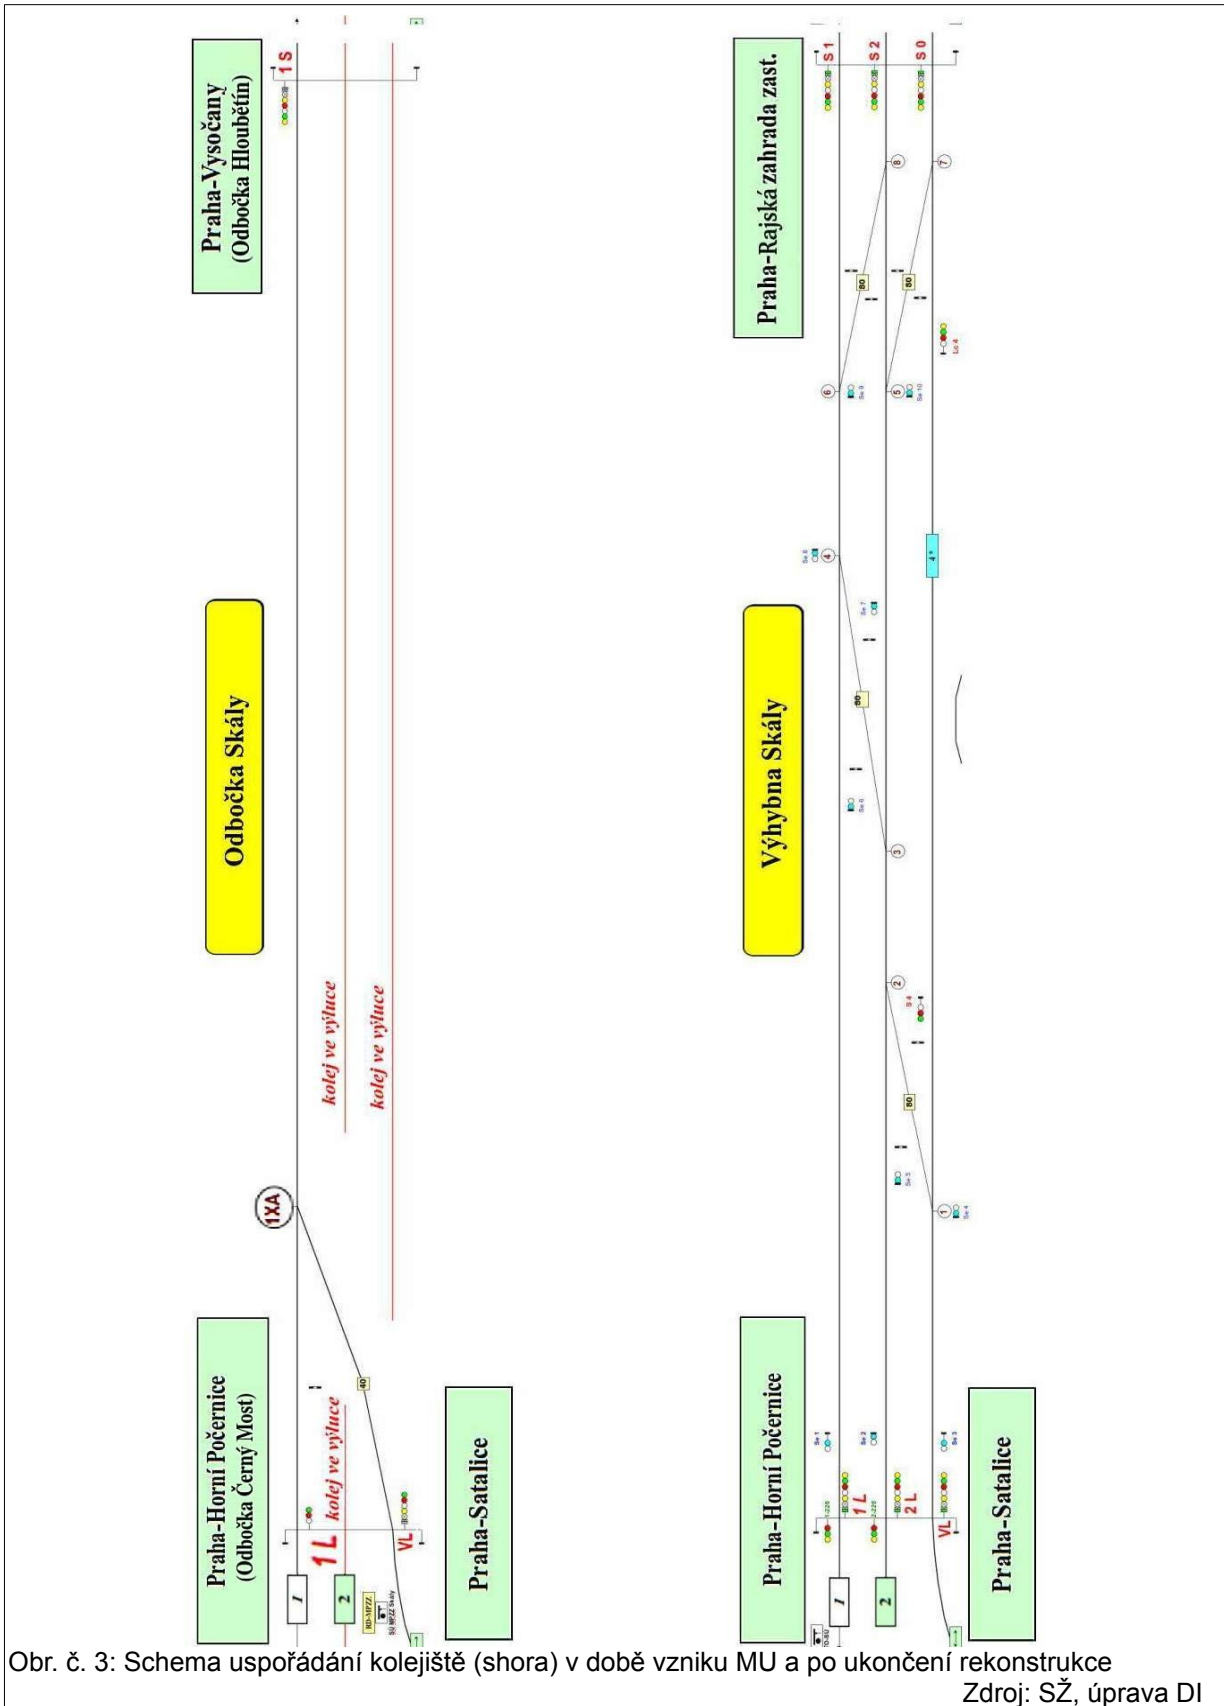
Obr. č. 3: Schema uspořádání kolejí (shora) v době vzniku MU a po ukončení rekonstrukce
