The Rail Safety Inspection Office

Závěrečná zpráva o výsledcích šetření mimořádné události

Accident and incident investigation report

Unauthorized movement of the freight train No. 62171 behind the signal device S2
and its ride into the train route of the regional passenger train No. 4140 at
Šlapanice station

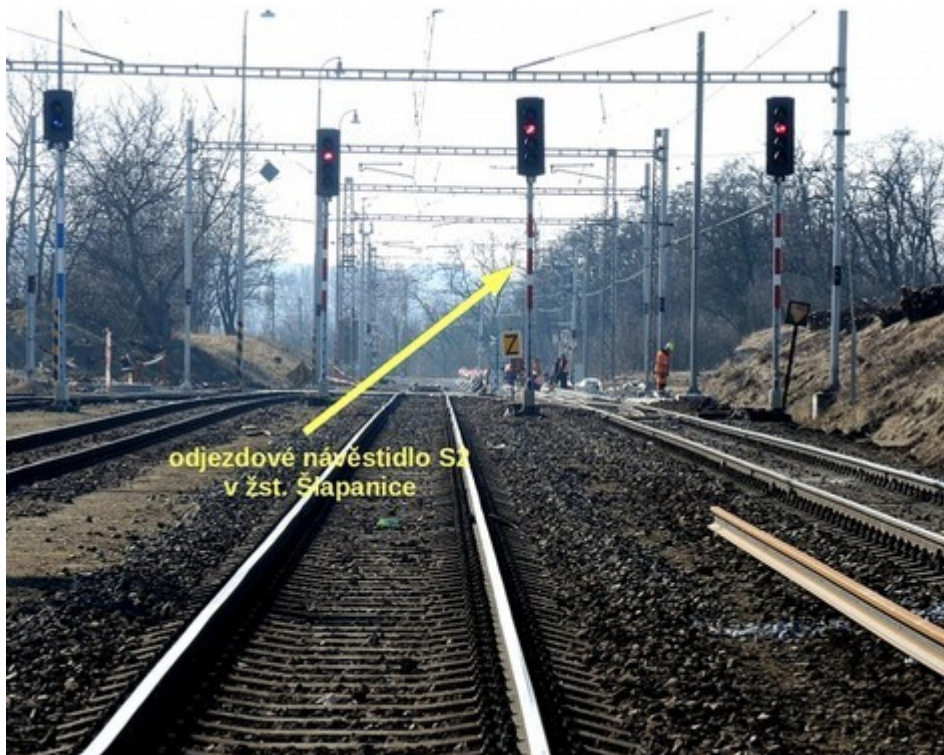
Popis události: nedovolená jízda vlaku Pn 62171 kolem návěstidla S2 zakazujícího jízdu, následný rozřez výhybky č. 3 a jízda po 2. traťové koleji ve směru do žst. Blažovice proti vlaku Os 4140.
