The Rail Safety Inspection Office

Accident and incident investigation report

Unauthorized movement of the regional passenger train No. 26341 behind the
signal device Sc3 with the consequent collision with the buffer stop
at Smržovka station

Thursday, 18th January 2018

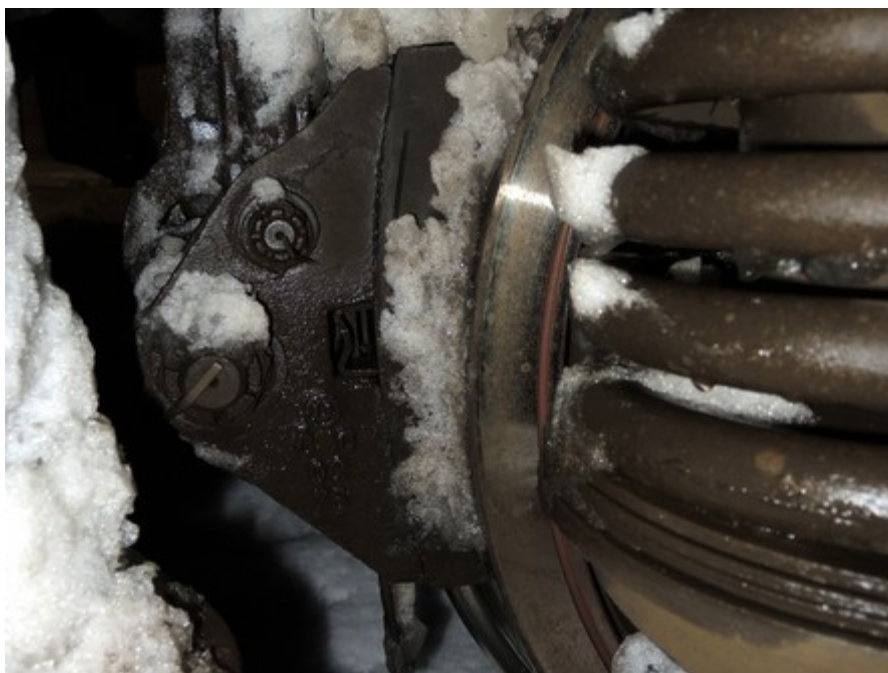
Popis události: snížení brzdícího účinku drážních vozidel vlaku Os 26341 před návěstidlem Sc3 s návěstí Stůj a nedovolená jízda kolem tohoto návěstidla s následnou srážkou se zarážedlem.

Dráha, místo: dráha železniční, kategorie regionální, Železný Brod – Tanvald – Liberec, železniční stanice Smržovka, staniční kolej č. 3. Místem vzniku MU bylo návěstidlo Sc3 v km 20,681 a místem srážky zarážedlo v km 20,680.
