Závěrečná zpráva o výsledcích šetření mimořádné události

**Střetnutí vlaku Pn 68250 s osobním automobilem na železničním přejezdu P3652
v železniční stanici Stařeč**

Accident and incident investigation report

**Collision of freight train No. 68250 with a car at level crossing
No. P3652 at Stařeč station**

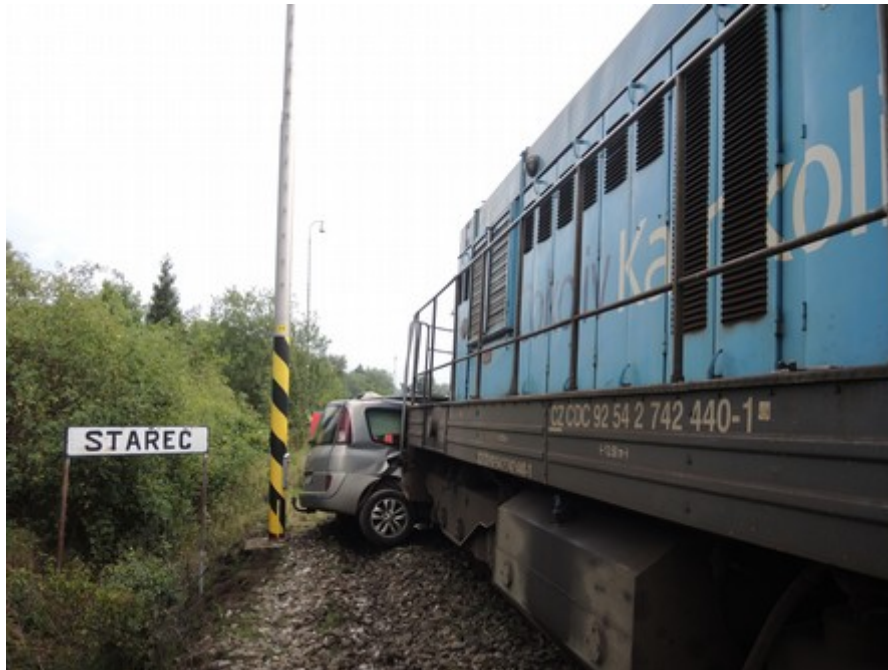
Zdroj: DI

Popis události: střetnutí vlaku Pn 68250 s osobním automobilem.

Dráha, místo: dráha železniční, kategorie celostátní, Šatov st. hr. – Okříšky, obvod železniční stanice Stařeč, železniční přejezd P3652 v km 161,719.
