## Zpráva o výsledcích šetření příčin a okolností vzniku mimořádné události

Vypadnutí nezletilé cestující z nástupních dveří taženého drážního vozidla za jízdy vlaku R 884 na dráze železniční, celostátní, mezi železničními stanicemi Olomouc hl. n. a Štěpánov

### Investigation Report of Railway Accident

A falling out of a minor passenger from the entrance door of a towed rolling stock during a ride of a long distance passenger train No. 884 between Olomouc hl. n. and Štěpánov stations

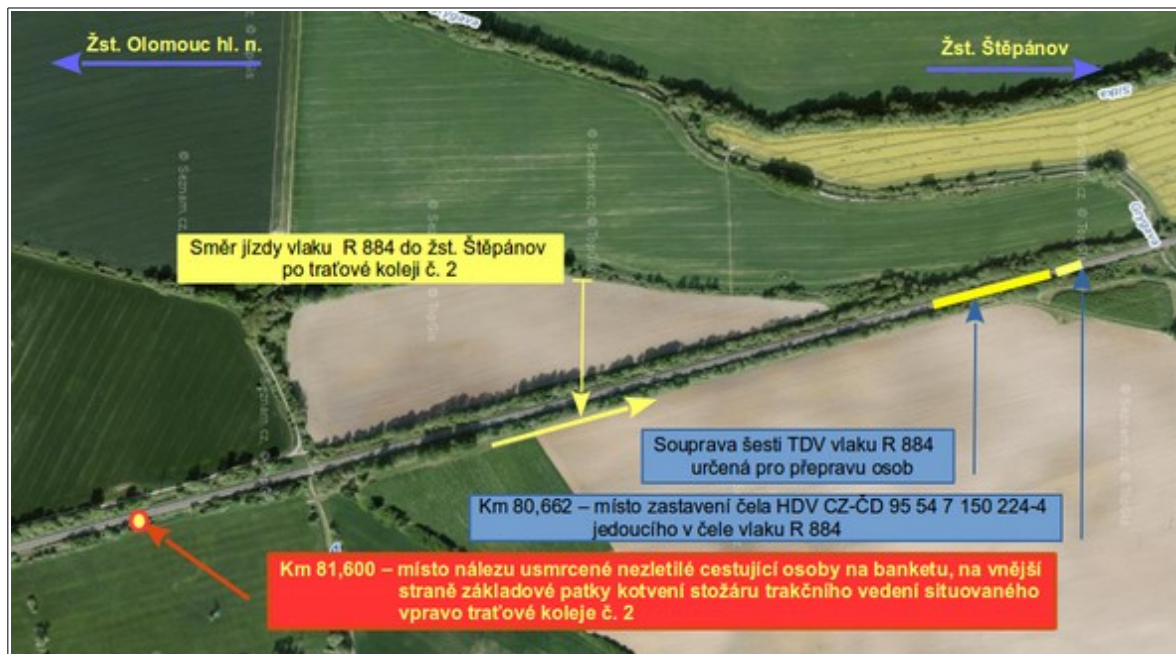
Obr. č. 2: Situační náčrtek místa MU.

Vzhledem k nemožnosti určení přesného místa vypadnutí nezletilé cestující z otevřených ND je za místo vzniku MU považováno místo nálezu této cestující po vzniku MU, a to km 81,600 vpravo od osy 2. TK Olomouc hl. n. – Štěpánov na banketu, vnější straně kotevní patky příslušné k trakční podpěře č. 84 stožáru trakčního vedení.

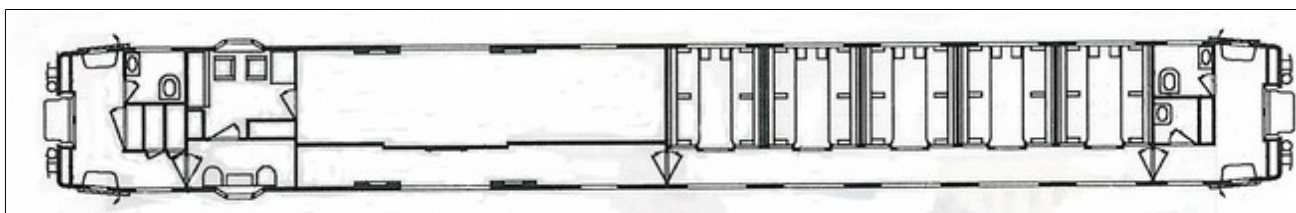
Obr. č. 3: Půdorys TDV řady BDs.

Na představku nad podvozkem „b“ se nacházely posuvné čelní dveře, pravé a levé ND, umývárna a WC. Vstupní dveře WC o šířce 0,5 m byly situovány u pravých ND, a to pravým vnitřním rámem dveří WC ve vzdálenosti 0,6 m od pravé vnitřní stěny TDV a 0,75 m od levého vnitřního rámu ND. Vnější stěna WC (na straně představku) se nacházela 0,06 m od levého vnitřního rámu ND. Vstupní dveře WC byly levé, otevíraly se do prostoru WC. Místnost WC měla rozměry 1,2 m x 1,13 m, kdy vpravo od vstupních dveří WC bylo situováno umývadlo. Záchodová mísa byla situována vlevo místnosti WC, na straně u stěny umývárny a 1. kupé pro cestující, a to středem mísy ve vzdálenosti 0,3 m od stěny 1. kupé a 0,3 m od stěny umývárny.

Nezletilá cestující vypadla ve směru jízdy vlaku R 884 z pravých zadních ND, s šířkou nástupního prostoru 0,68 m, otevírajících se proti směru jízdy vlaku, tj. proti směru vzduchu proudícího za jízdy vlaku podél vozové skříně TDV. Jedná se o vnější, otočné, dvoukřídlové, skládací ND, oboustranně, tzn. z interiéru a exteriéru TDV, mechanicky ovládané klikami. ND byly z vnitřní strany opatřeny piktogramem „Neotevírejte, dokud vlak nezastaví“ a varovnými upozorněními obsahujícími mj. nápis „POZOR! Neotvírejte dveře před zastavením vlaku! Dveře jsou blokovány!“. Ze strany představku nad podvozkem „b“ byl mechanismus zámku dveří umístěn na levé straně ND, na pravé straně ND byly závěsy dveří. Ve spodní části byly ND spojeny horizontálními závěsy s krytem prostoru nástupních stupátek o velikosti 0,60 x 0,36 m, který se při otevření ND zvedal do vertikální polohy a vnitřní stranou se přiklápěl k vnitřní straně ND. Při zavírání ND se tento kryt sklápěl do horizontální polohy a zakrýval prostor nástupních stupátek.

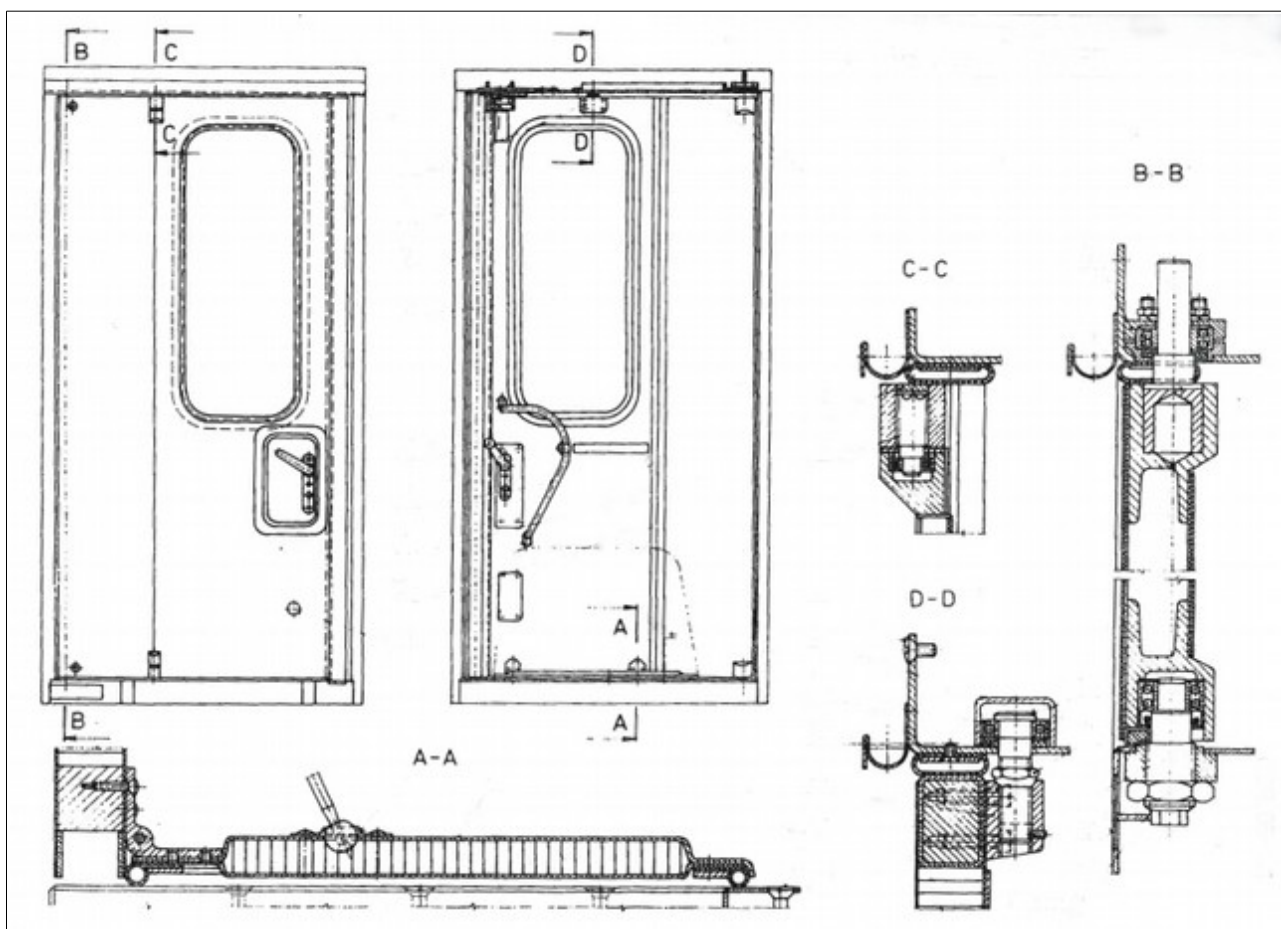
Obr. č. 4: Návrh vnějších otočných, dvoukřídlových, skládacích ND.

TDV je vybaveno čtyřmi vnějšími otočnými, dvoukřídlovými, skládacími ND tvořenými dveřním křídlem ze dvou mezi sebou pevně spojenými skořepinami ze skelného laminátu. ND jsou oboustranně, tzn. z interiéru (představku nad podvozkem „a“, resp. nad podvozkem „b“) a exteriéru TDV, ovládaný klikami, jejíž obsluhou (zmáčknutím) dojde k odjištění ND zasunutím dolní a horní rozvory do rámu křídla ND. Po odjištění ND zmáčknutím kliky směřuje vnější klika šikmo dolů. **ND jsou uzavřeny/úplně dovrženy tehdy, pokud je dolní rozvora mechanismu zámku ND zasunuta do protikusu v rámu ND, který je pevnou součástí vozové skříně TDV, a horní rozvora mechanismu zámku ND je opřeno se o horní protikus konzoly vysunuta do pracovní polohy a zasunuta za protikus konzoly, který je také pevnou součástí vozové skříně TDV. Vnější klika směřuje vzhůru pod úhlem (mezi vodorovnou rovinou a osou kliky) cca  $+40^\circ$ , pryžový lem ND vnější částí těsně doléhá k pryžovému lemu rámu dveří a překrývá ho v celé délce.**
