The Rail Safety Inspection Office

Závěrečná zpráva o výsledcích šetření mimořádné události

Střetnutí vlaku Os 7214 s osobním automobilem na železničním přejezdu P751 mezi dopravnou D3 Stráž u Tachova a železniční stanicí Bor s následným vykolejením

Collision of the regional passenger train No. 7214 with a car at the level crossing No. P751 with consequent derailment between Stráž u Tachova operating control point and Bor station

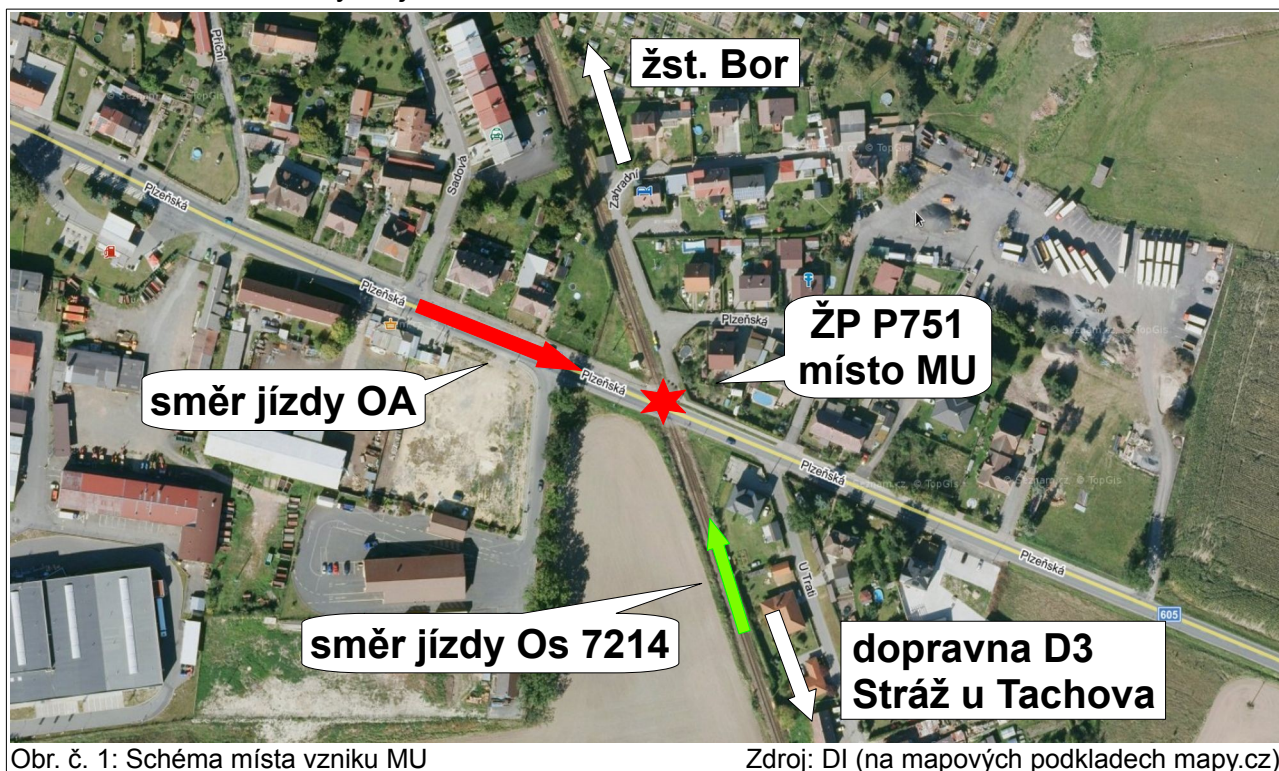
Obr. č. 1: Schéma místa vzniku MU

Jednokolejný železniční přejezd P751 leží na železniční dráze regionální v km 56,357 jednokolejné trati Domažlice – Planá u Mariánských Lázní mezi dopravnou D3 Stráž u Tachova a žst. Bor. V úseku trati Bělá nad Radbuzou – Tachov, tj. včetně přilehlého prostorového oddílu doprava D3 Stráž u Tachova – žst. Bor, se drážní doprava organizuje tzv. zjednodušeným řízením drážní dopavy. Železniční přejezd umožňuje křížení dráhy se silnicí II. tř. č. 605 v katastru obce Bor. Vlastníkem přilehlé pozemní komunikace – silnice II. tř. je Plzeňský kraj.
