Závěrečná zpráva o výsledcích šetření mimořádné události

Vykolejení vlaku Os 17806 v dopravně D3 Stupno

Accident and incident investigation report

Derailment of the regional passenger train No. 17806 at Stupno
operating control point

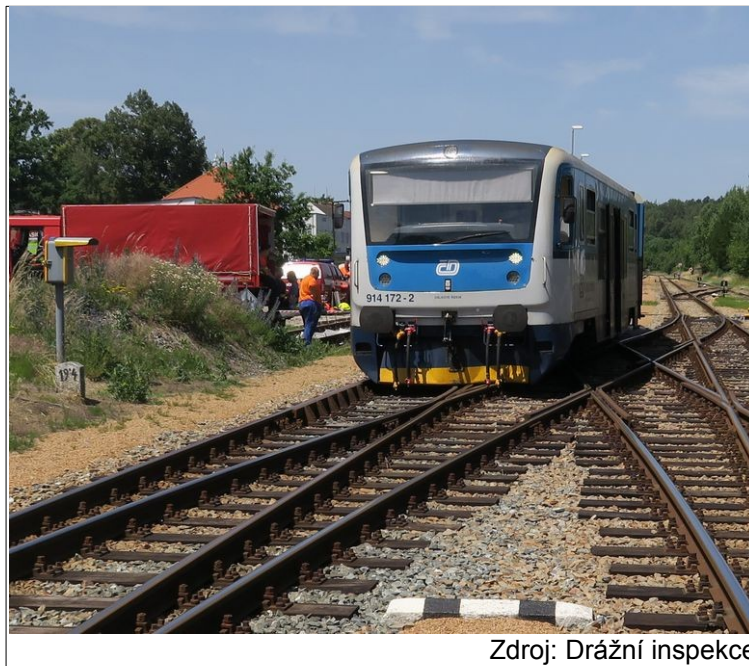
Vznik události: 19. 6. 2022, 9:48 h.
Popis události: nezajištěná jízda vlaku Os 17806 s jeho následným vykolejením.
Dráha, místo: dráha železniční, kategorie regionální, dopravna D3 Stupno, výhybka č. 3sv, km 19,437.
Zúčastnění: Správa železnic, státní organizace (provozovatel dráhy);
České dráhy, a. s. (dopravce vlaku Os 17806).
Následky: bez újmy na zdraví osob;
celková škoda 333 500 Kč.
