Střetnutí vlaku Sp 1901 s nákladním automobilem na železničním přejezdu P6433
mezi železničními stanicemi Sedlejev a Telč

Accident and incident investigation report

Collision of the regional passenger train No. 1901 with a lorry at the level crossing
No. P6433 between Sedlejev and Telč stations

č. j.: 6-3249/2021/DI

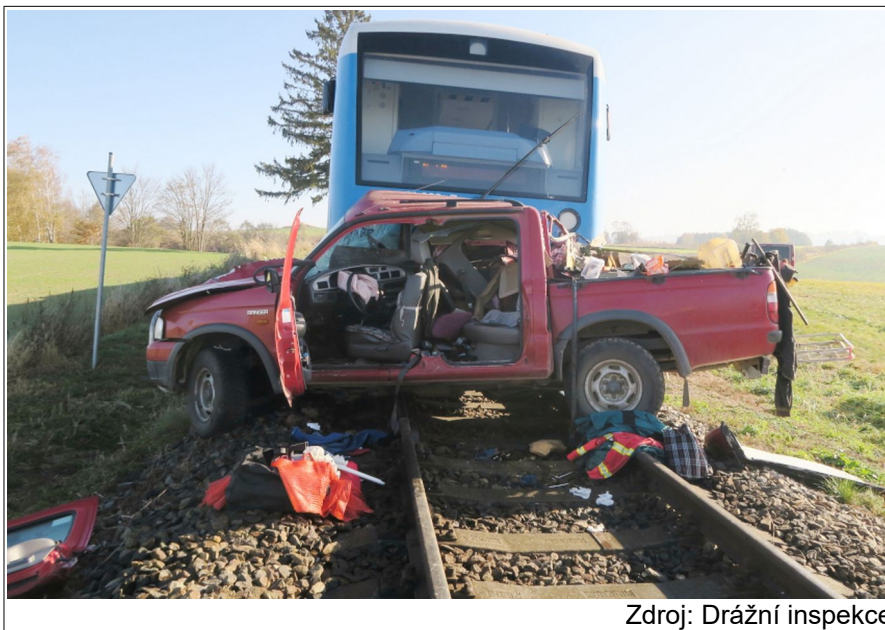
Zdroj: Drážní inspekce

- Vznik události: 28. 10. 2021, 7:23 h.
- Popis události: střetnutí vlaku Sp 1901 s nákladním automobilem na železničním přejezdu.
- Dráha, místo: dráha železniční, kategorie regionální, Slavonice – Kostelec u Jihlavy, mezi železničními stanicemi Sedlejev a Telč, železniční přejezd P6433 v km 18,495.
- Zúčastnění: Správa železnic, státní organizace (provozovatel dráhy);
České dráhy, a. s. (dopravce vlaku Sp 1901);
řidič silničního motorového vozidla.
- Následky: 1 usmrcená osoba;
celková škoda 820 000 Kč.

- nedovolené vjetí nákladního automobilu na železniční přejezd P6433 v době, kdy se k němu blížil vlak Sp 1901, způsobené jednáním řidiče nákladního automobilu, který se nepřesvědčil, zda může železniční přejezd bezpečně přejet.
