The Rail Safety Inspection Office

## **Závěrečná zpráva o výsledcích šetření mimořádné události**

Nedovolená jízda vlaku Os 16936 za hlavní (odjezdové) návěstidlo L3 s návěstí zakazující jízdu s následným vykolejením v železniční stanici Teplice v Čechách

## **Accident and incident investigation report**

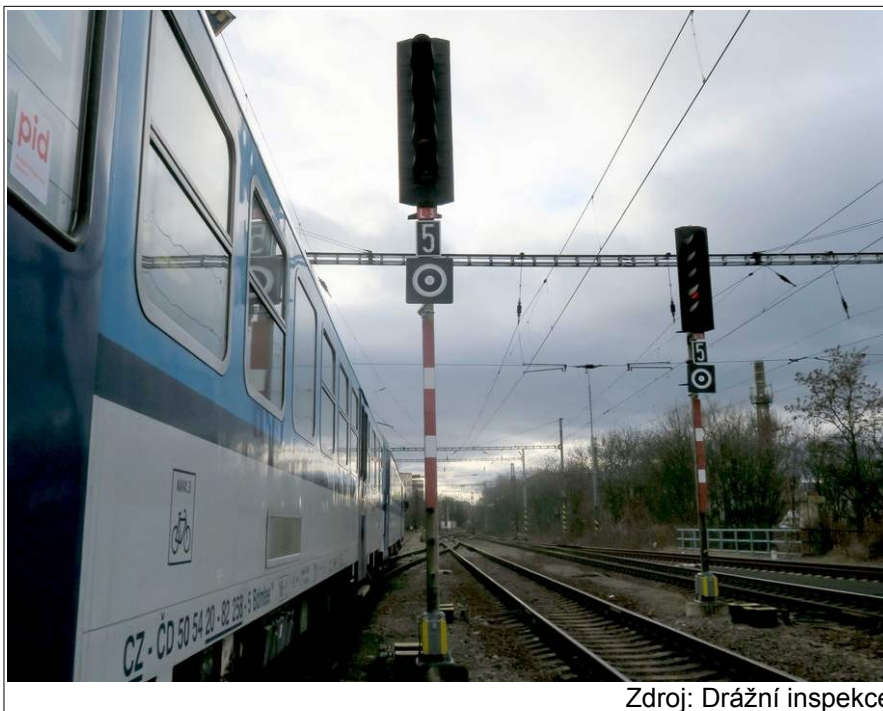
Popis události: nedovolená jízda vlaku Os 16936 za hlavní (odjezdové) návěstidlo s návěstí zakazující jízdu s následným vykolejením na výhybce.

Dráha, místo: dráha železniční, kategorie celostátní, železniční stanice Teplice v Čechách, staniční kolej č. 3, odjezdové návěstidlo L3 v km 18,374. Místo vykolejení vlaku Os 16936 se nacházelo v km 18,384 na výhybce č. 12.

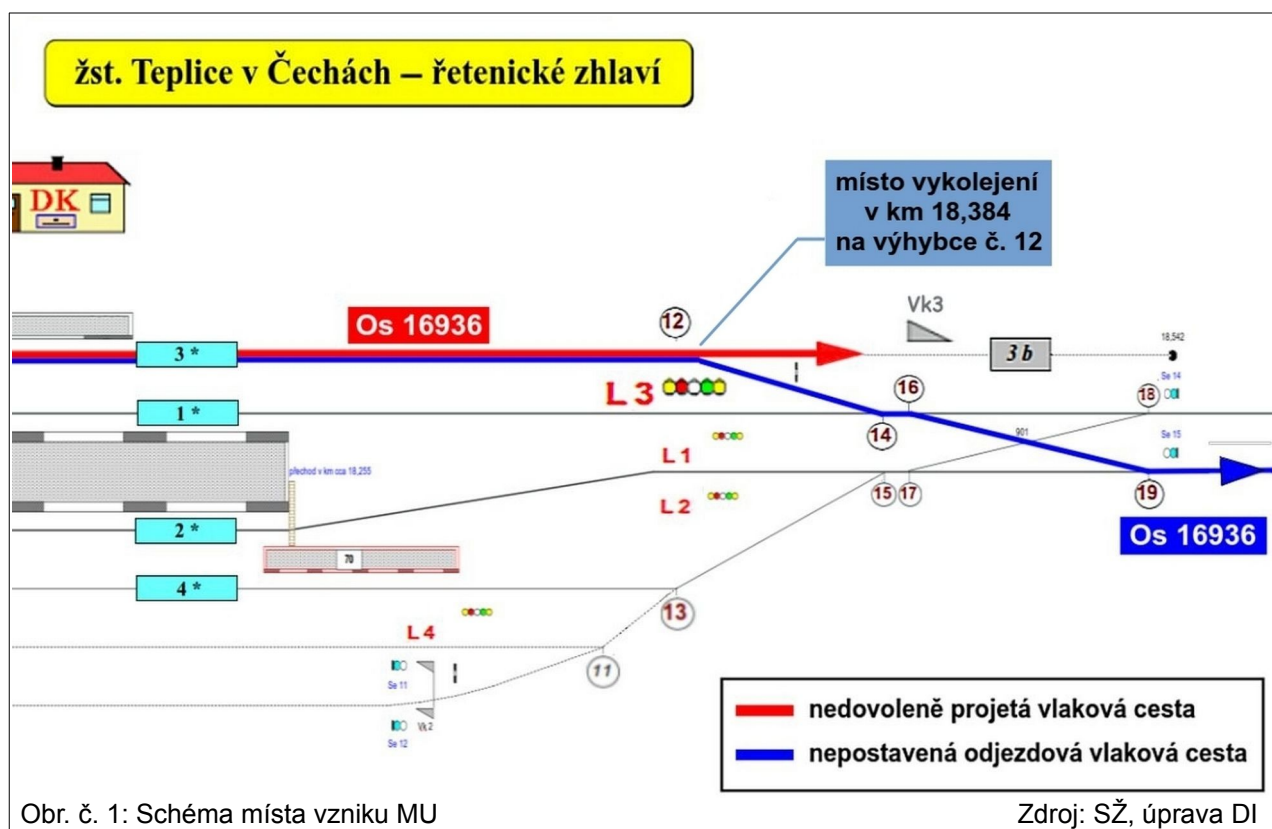
Za odjezdu vlaku Os 16936 (Teplice v Čechách – Litvínov) došlo k nedovolené jízdě za odjezdové návěstidlo L3 a k následné vidlicové jízdě na výhybce číslo 12, která byla přestavována v souvislosti s přípravou vlakové cesty pro odjezd tohoto vlaku ze 3. SK na 2. TK výpravčí V2 žst. Teplice v Čechách. Došlo k vykolejení 4. dvojkolí řídicího vozu v čele soupravy vlaku.

Vlak Os 16936 zastavil čelem řídicího vozu v km 18,409 v prostoru srdcovky výhybky č. 12. První tři dvojkolí řídicího vozu se nacházela na kolejnicích v přímém směru výhybky, tzn. směrem na 3b. SK, pravé kolo 4. dvojkolí řídicího vozu bylo propadlé mezi jazyk a opornici, levé kolo se nacházelo na temeni levé opornice. Výhybka byla v koncové poloze, další dvojkolí vlaku byla na kolejnicích a na výhybce by pokračovala v jízdě vpravo odbočnou větví.
