## **Závěrečná zpráva o výsledcích šetření mimořádné události**

Vlečení cestujícího přivřeného dveřmi drážního vozidla za odjezdu vlaku R 891 ze železniční stanice Česká Třebová

Towing of the passenger who was trapped by the door of the long distance passenger train No. 891 at the time of the train departure from Česká Třebová station

č. j.: 6-4766/2017/DI

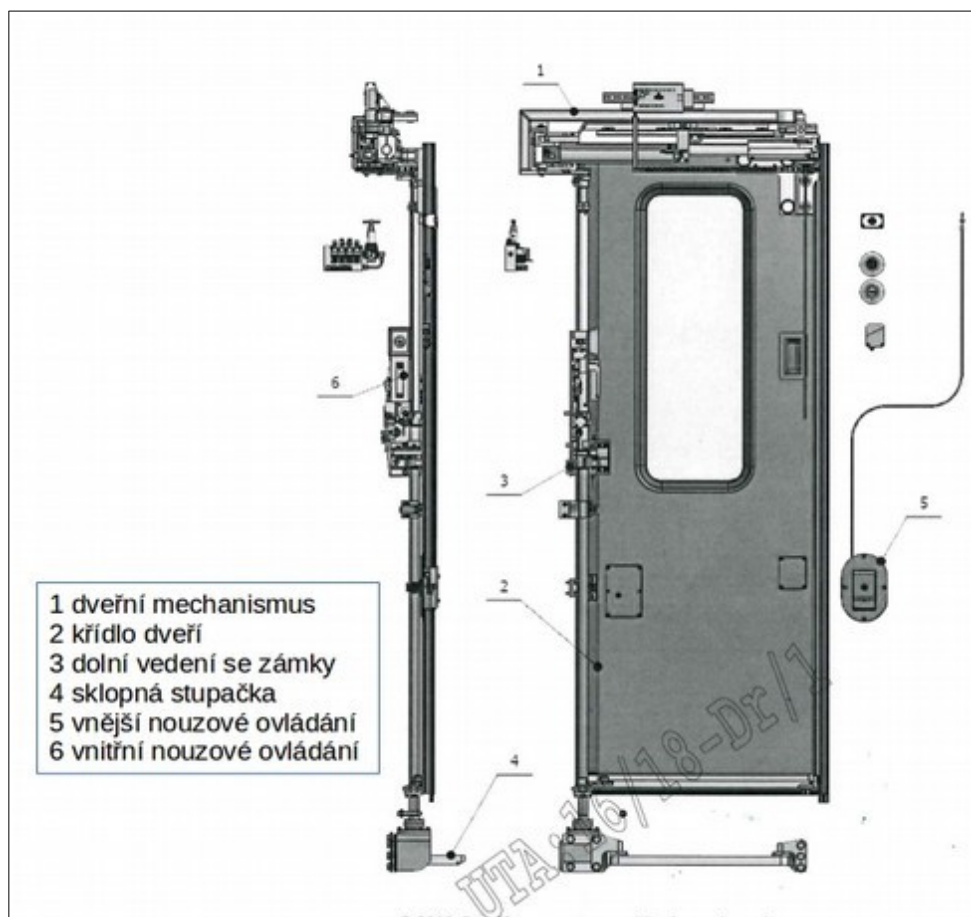
U této řady vozů Bdppe<sup>231</sup> jsou dveře široké 800 mm a jsou elektropneumaticky ovládané. Dveřní křídlo nejprve vyjíždí před bočnici vozu a pak se posouvá až do otevřené polohy. Zároveň dveřní mechanismus ovládá sklopnou stupačku. Dveře jsou v levém a pravém provedení a jsou řízeny vlastními řídicími jednotkami. Po dobu stání vozu se ovládají jednotlivé dveře pomocí tlačítek, samočinně se zavřou a zablokují při překročení rychlosti  $5 \text{ km.h}^{-1}$ , nebo po uplynutí 30 s, když optická závora nezjistí překážku. Optická závora je ochranný systém snímající dveřní prostor. Při zjištěné překážce se dveře nezavřou, resp. přeruší proces zavírání dveří. Kontaktní páska v čelním těsnění zajistí při zjištění překážky samočinné otevření dveří. Další ochrana proti přivření je tlaková lišta a časová ochrana.

Obr. č. 6: Schéma předsvuných dveří vozu řady Bdpee<sup>231</sup>

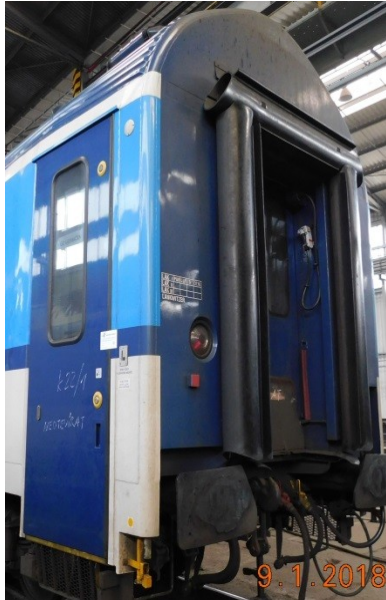
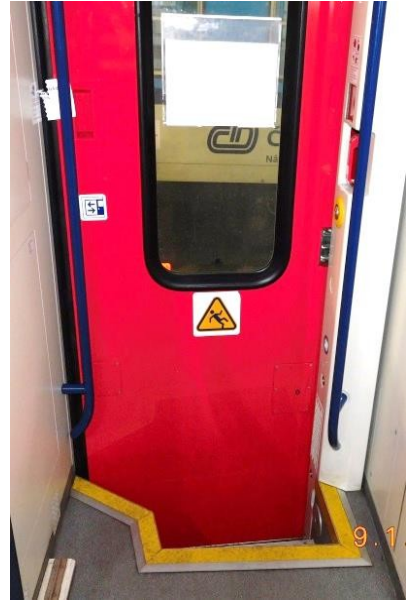
- **A3)** zkouška zavírání/otevírání dveří pomocí tlačítek s **normalizovanou překážkou**, tvořenou dolní končetinou výsledek: Z/O bez závad, akustická signalizace v činnosti, dveře se při zavírání nedovřely. Sklopná stupačka jevila snahu se zaklopit, avšak po nárazu na překážku a po čase cca 3 s se znovu vyklopí.

Obr. č. 9: Dveře 2L vozu Bdppe<sup>231</sup> Zdroj: DI

Obr. č. 10: Dveře 2L vozu Bdppe<sup>231</sup> Zdroj: DI

- **A4)** zkouška Z/O dveří pomocí tlačítek s **normalizovanou překážkou**, tvořenou osobou figuranta stojícího na sklopné stupačce a pravou rukou se držící madla na pravé straně rámu dveří uvnitř vozu, výsledek: Z/O bez závad, akustická signalizace v činnosti, dveře se při zavírání nedovřely a zůstaly ve vzdálenosti cca 10 cm od koncové polohy. Nedošlo ani ke kontaktu s rukou držící se madla. Dveře se po cca 5 s vrací do výchozí polohy Otevřeno. Sklopná stupačka vlivem váhy figuranta nejevila snahu se zaklopit.

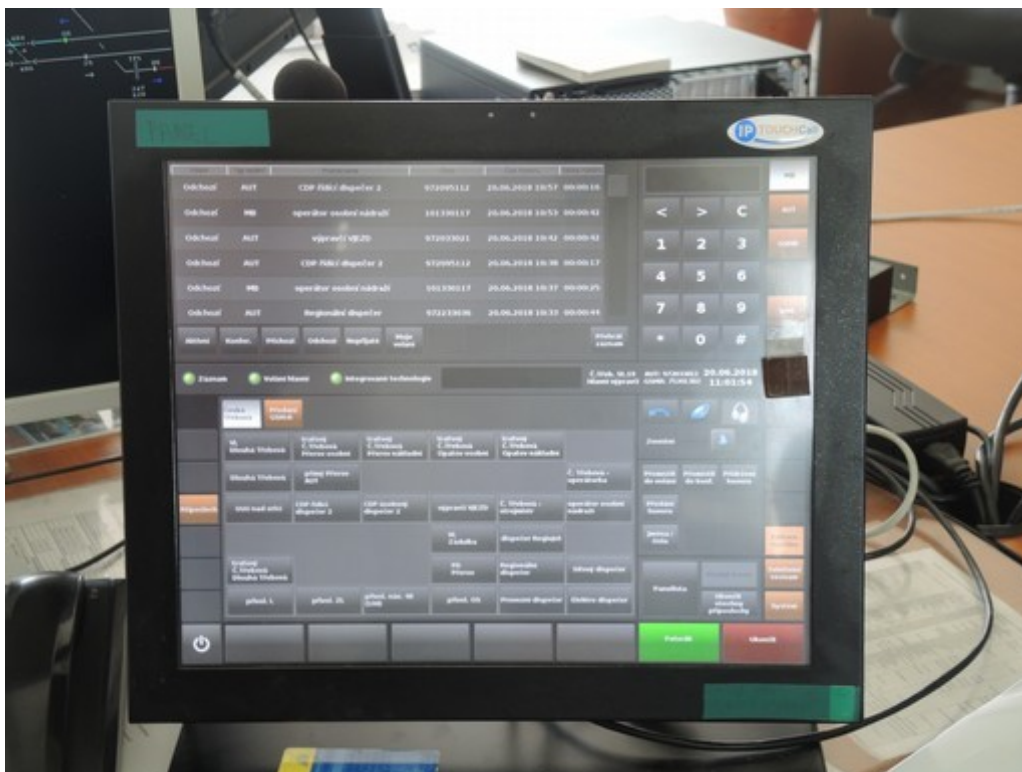
Obr. č. 19: LCD displej integrovaného zapojovače IPTC v DK Česká Třebová

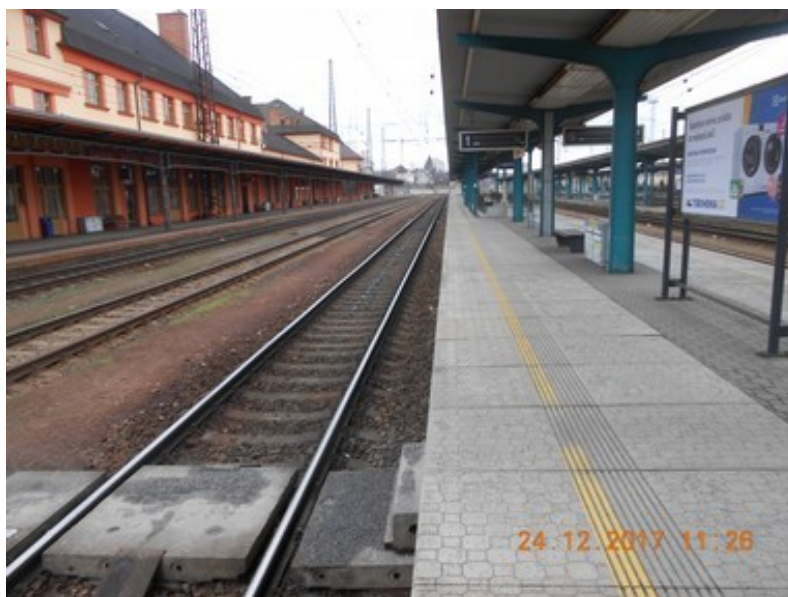
Obr. č. 21: Druhé nástupiště, 12. SK v žst. Česká Třebová Zdroj: DI
