Závěrečná zpráva o výsledcích šetření mimořádné události

Střet posunového dílu se zaměstnancem řídícím posun na dráze-vlečce „Vlečka
Třineckých železáren a.s., Třinec“

Accident and incident investigation report

Collision of a shunting operation with a person (a head of shunting operation) at „Vlečka
Třineckých železáren a.s., Třinec“ siding

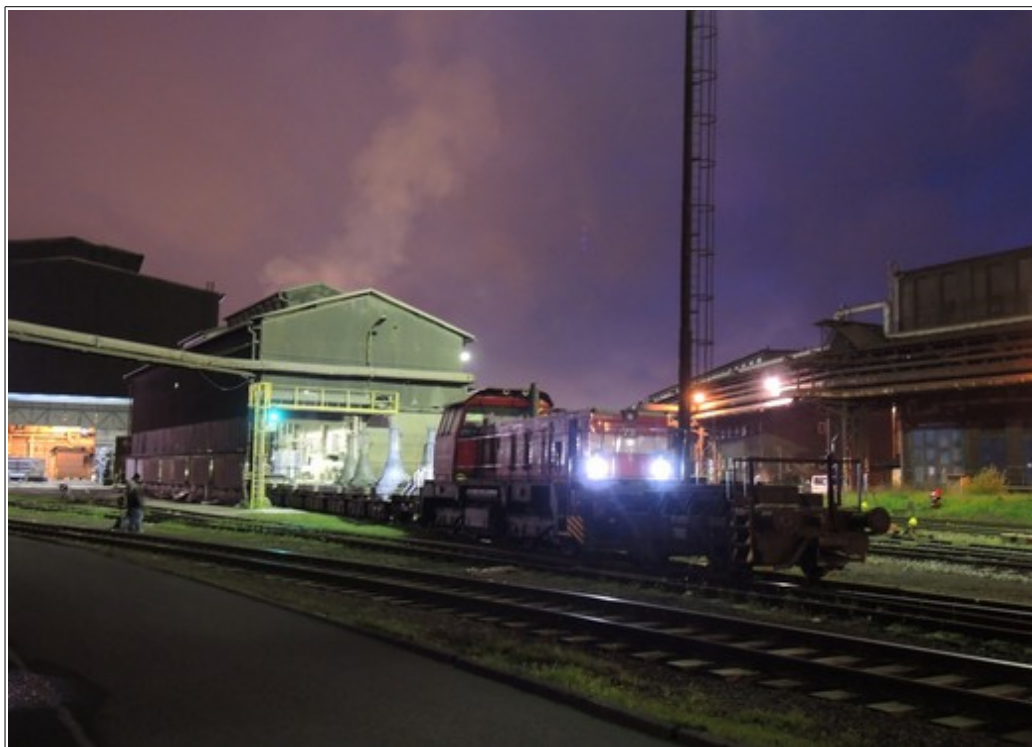
Zdroj: Dražní inspekce

Popis události: střet posunového dílu se zaměstnancem řídícím posun.

Dráha, místo: dráha železniční, kategorie vlečka, „Vlečka Třineckých železáren a.s., Třinec“, dopravní obvod mistrovského stanoviště č. 34 – část 38, kolej č. 3832, hala Úpravny licích desek.
