## **Závěrečná zpráva o výsledcích šetření mimořádné události**

Nezajištěná jízda (ujetí) skupiny 9 drážních vozidel s následnou srážkou s drážními vozidly taženého posunového dílu a vykolejením dvou drážních vozidel na dráze-vlečce „Vlečka Třineckých železáren a.s., Třinec“

Uncontrolled movement of 9 rolling stocks with the consequent collision with the shunting operation and the derailment of 2 rolling stocks at „Vlečka Třineckých železáren a.s., Třinec“ siding

č. j.: 6-4307/2017/DI

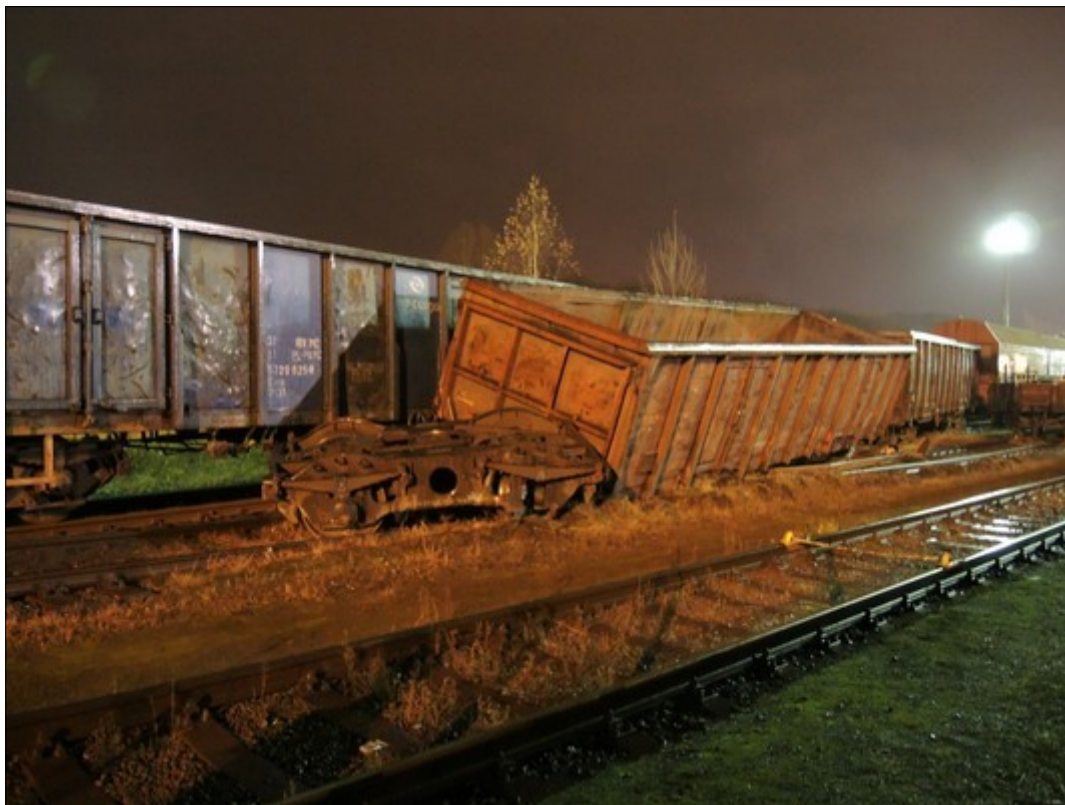
Zdroj: DI

Popis události: nezajištěná jízda (ujetí) skupiny 9 drážních vozidel s následnou srážkou s drážními vozidly taženého posunového dílu a vykolejením dvou drážních vozidel.

Dráha, místo: dráha železniční, kategorie vlečka, „Vlečka Třineckých železáren a.s., Třinec“, dopravní obvod St. 15 mistrovského stanoviště č. 15 (kolejiště seřaďovacího nádraží), kolej č. 1508, kdy místem srážky a vykolejení je českotěšínské zhlaví seřaďovacího nádraží, v prostoru mezi námezíkem za výhybkou č. 156 (mezi kolejemi č. 1507 a č. 1508) a výhybkou č. 156 ve stejném obvodu vlečky.
