**Drážní inspekce**  
The Rail Safety Inspection Office

### **Investigation Report of Railway Accident**

Collision of long distance passenger train No. 170 with a car at the level  
crossing P 4897, km 286,369, Uhersko station

č. j.: 6-1655/2012/DI

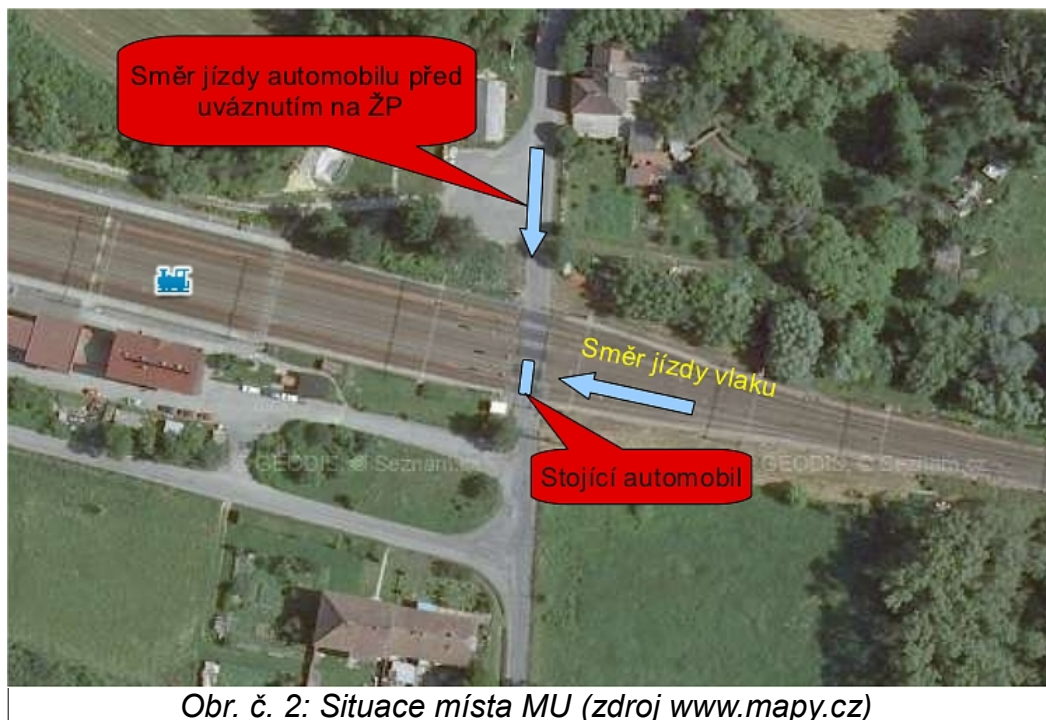
Vlak EC 170 se blížil k ŽP v km 286,369 rychlostí 159 km.h<sup>-1</sup> a po projetí pravého oblouku spatřil strojvedoucí v prostoru ŽP osobní automobil a mávajícího muže. Dle záznamu

z rychloměru HDV strojvedoucí v čase 15:14:08 – 15:14:10 hodin použil lokomotivní houkačku, v čase 15:14:11 hodin zavedl rychločinné brzdění. Střetnutí vlaku se již pro velmi krátkou vzdálenost nedalo zabránit. Čelo HDV narazilo do levého boku OA, který byl rozdrčen a sunut po druhé staniční koleji pod HDV až k místu zastavení vlaku, část OA byla rozmetána po okolí. Následně došlo ke vznícení OA nacházejícího se pod přední částí HDV a poté k požáru HDV. Čelo vlaku zastavilo v km 287,041, tj. 672 m od místa vzniku MU. Strojvedoucí vlaku EC 170 pomocí mobilního telefonu ihned informoval o vzniku MU strojmistra provozního pracoviště Břeclav a vlakový doprovod aktivoval IZS. K vykolejení drážních vozidel nedošlo.
