Závěrečná zpráva o výsledcích šetření mimořádné události

Srážka dvou posunových dílů s následným vykolejením v železniční stanici
Ústí nad Labem hlavní nádraží obvod sever

Accident and incident investigation report

Collision of two shunting operations with consequent derailment at
Ústí nad Labem hlavní nádraží station – north district

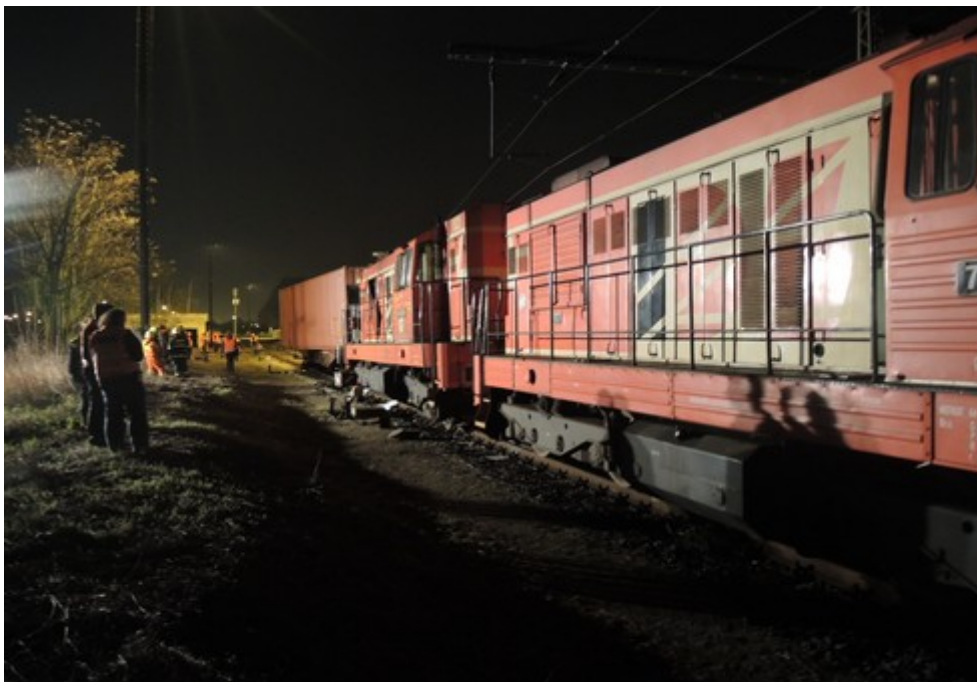
Popis události: nedovolená jízda sunutého posunového dílu za seřaďovací návěstidlo Se224 s návěstí „Posun zakázán“, násilné přestavení výhybky č. 239, vjetí do postavené posunové cesty taženému posunovému dílu, následná srážka a vykolejení.

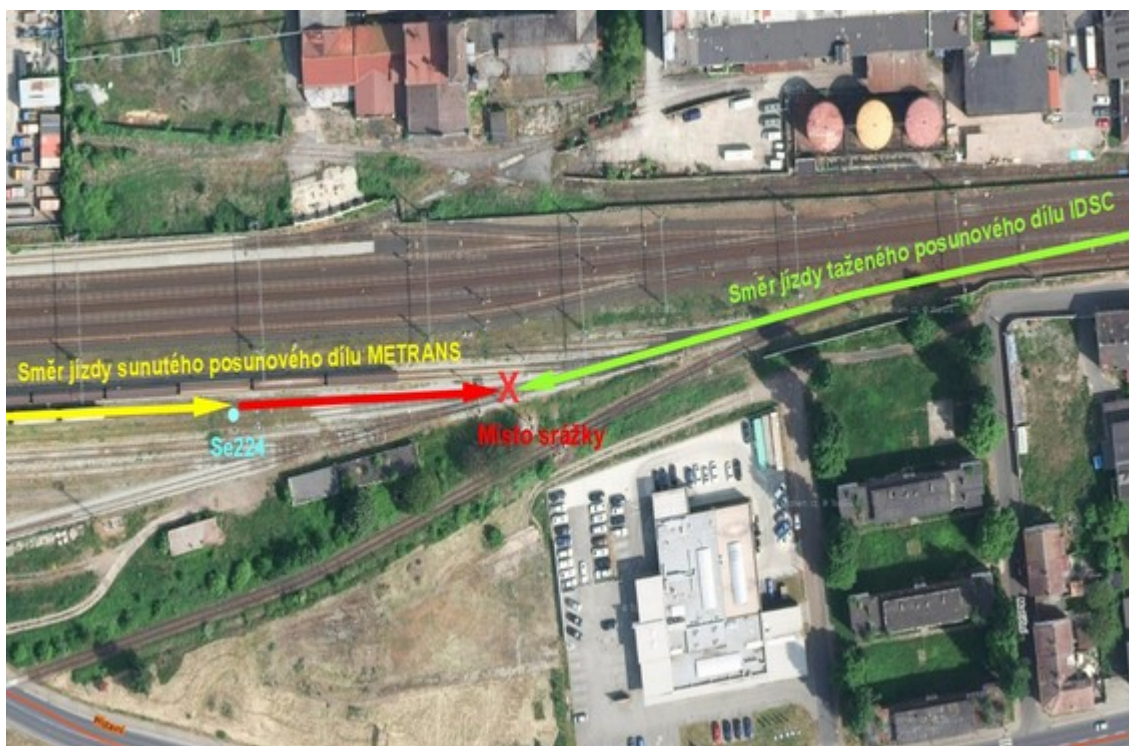
Obr. č. 2: Schéma místa vzniku MU

Dne 4. 4. 2017 ve 22.29 h došlo k nedovolené jízdě sunutého posunového dílu ze staniční koleje č. 210 za seřadovací návěstidlo Se224 s návěstí „Posun zakázán“, k násilnému přestavení výhybky č. 239 a vjetí do postavené posunové cesty pro tažený posunový díl jedoucí ze staniční koleje č. 202a na staniční kolej č. 212. V prostoru mezi výhybkami č. 239 a 241 se oba posunové díly čelně srazily.

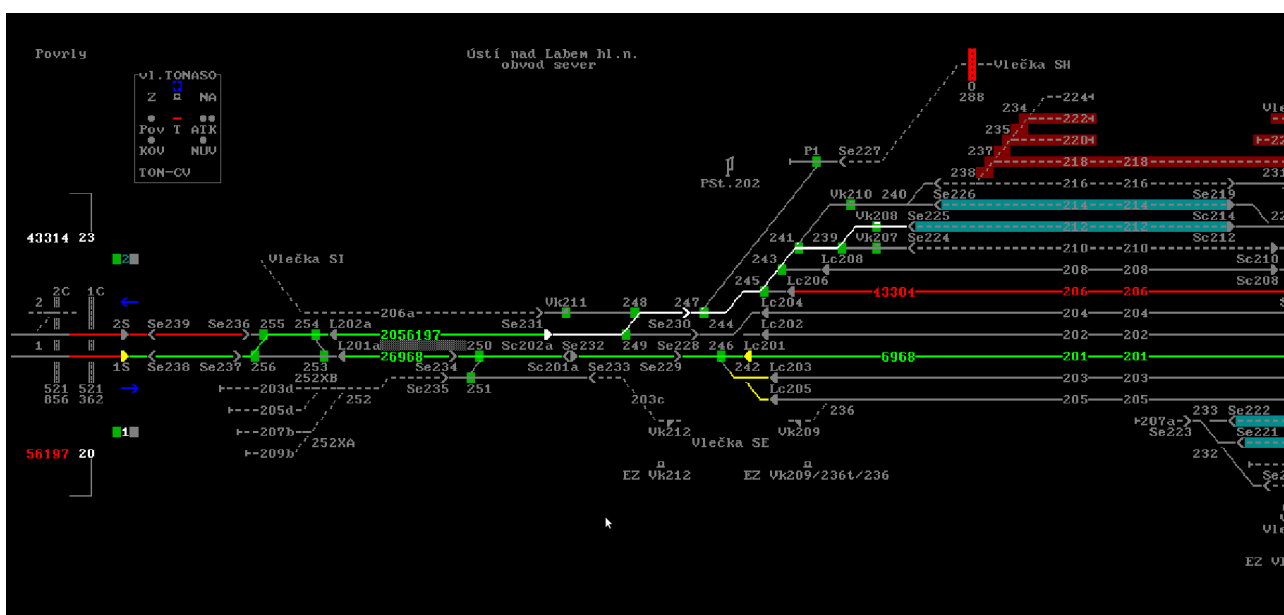
Obr. č. 10: Postavená posunová cesta od Sc202a na SK č. 212

Ve 22.25.13 h byla postavena posunová cesta od seřaďovacího návěstidla Se230 na SK č. 212 a od cestového návěstidla Sc202a k seřaďovacímu návěstidlu Se230, na seřaďovacím i cestovém návěstidle svítila návěst „Posun dovolen“ (viz obr. č. 10). Od vjezdového návěstidla 1S od žst. Povrly na SK č. 202a byla postavena vlaková cesta pro vlak Pn 56197.
