The Rail Safety Inspection Office

### **Investigation Report of Railway Accident**

Derailment of the regional passenger train No. 5452 at Velký Šenov  
operational control point

č. j.: 6-294/2017/DI

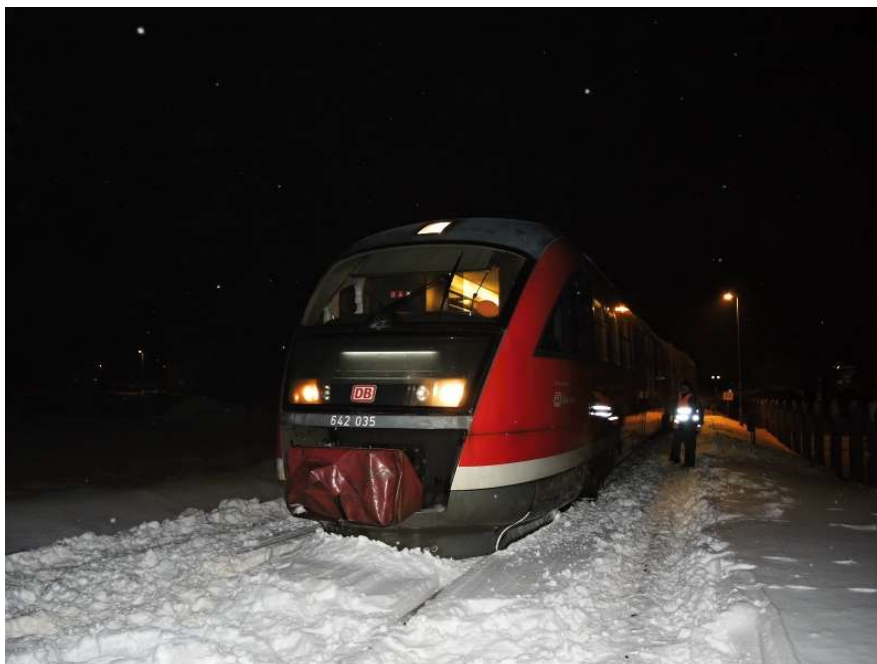
Zdroj: Dražní inspekce

- Skupina události: nehoda.
- Vznik události: 24. 1. 2017, 17:41 h.
- Popis události: nezajištěná jízda s následným vykolejením vlaku Os 5452 na samovratné výhybce č. 1sv při vjezdu do dopravny D3.
- Dráha, místo: dráha regionální, dopravna D3 Velký Šenov, šluknovské zhlaví, km 16,205.
- Zúčastnění: Správa železniční dopravní cesty, státní organizace (provozovatel dráhy);  
České dráhy, a. s. (dopravce vlaku Os 5452).
- Následky: bez zranění;  
celková škoda 1 140 191 Kč.
- Bezprostřední příčiny:
- nerespektování pokynu provozovatele dráhy dávaného návěstidlem Sv1 strojvedoucímu vlaku před vjezdem na výhybku č. 1sv.
- Přispívající faktory:
- nebyly Dražní inspekcí zjištěny.

- Grade: an accident.
- Date and time: 24<sup>th</sup> January 2017, 17:41 (16:41 GMT).
- Occurrence type: a train derailment
- Description: unsecured movement with the consequent derailment of the regional passenger train No. 5452 due to aggregation of ice in area of the self-returning switch No. 1sv

- Consequences: 0 fatality, 0 injury;  
total damage CZK 1 140 191,-
- Direct cause: a train driver did not obey the instruction of the signal Sv1 before entering into the self-returning switch No. 1sv.
