Závěrečná zpráva o výsledcích šetření mimořádné události

Nedovolená jízda vlaku Os 8415 za hlavní (odjezdové) návěstidlo S1 zakazující jízdu a vjetí do postavené vlakové cesty protijedoucího vlaku Os 8416 v železniční stanici Vlastec

Unauthorized movement (SPAD) of the regional passenger train No. 8415 behind the main (departure) signal device S1 and entry to the train route for the regional passenger train No. 8416 at Vlastec station

Sunday, 30th October 2022

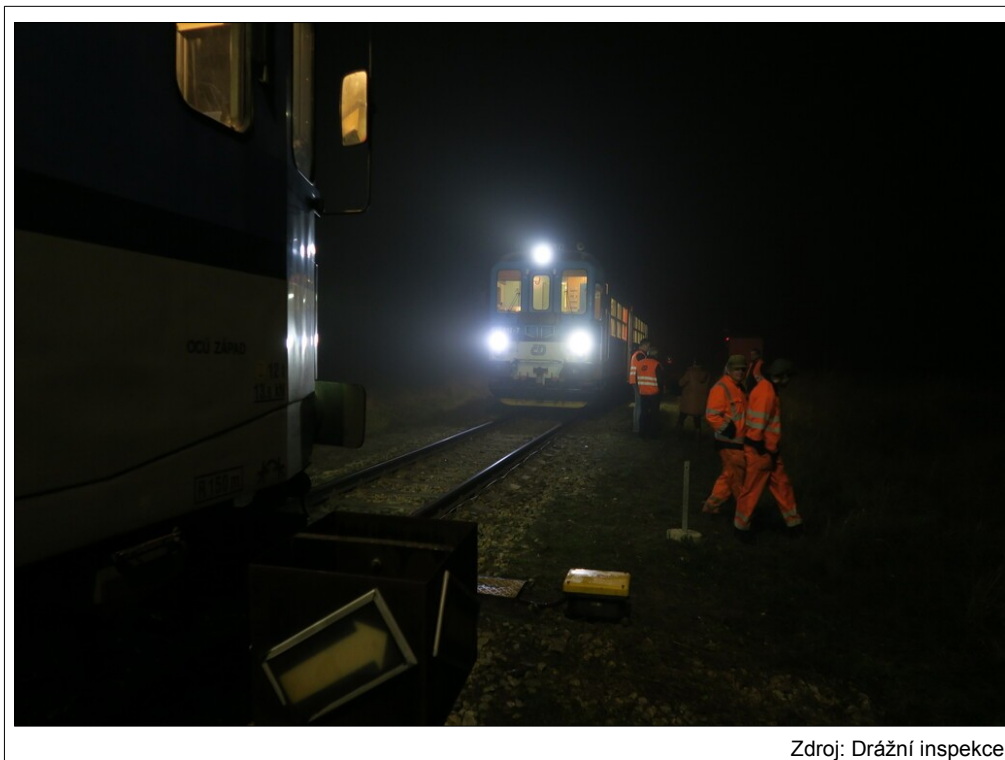
Zdroj: Dražní inspekce

Popis události: nedovolená jízda vlaku Os 8415 za odjezdové návěstidlo S1 zakazující jízdu a vjetí do postavené vlakové cesty protijedoucího vlaku Os 8416.

Dráha, místo: dráha železniční, kategorie regionální, železniční stanice Vlastec, odjezdové návěstidlo S1, km 44,791.
