Drážní inspekce
The Rail Safety Inspection Office

Zpráva o výsledcích šetření příčin a okolností vzniku mimořádné události

Vykolejení vlaku Os 15066 na výhybce č. 1 se samovratným
přestavníkem, na dráze železniční, regionální, za vjezdu do dopravní
Vysoké Mýto

Derailment of regional passenger train No. 15066 at Vysoké Mýto station

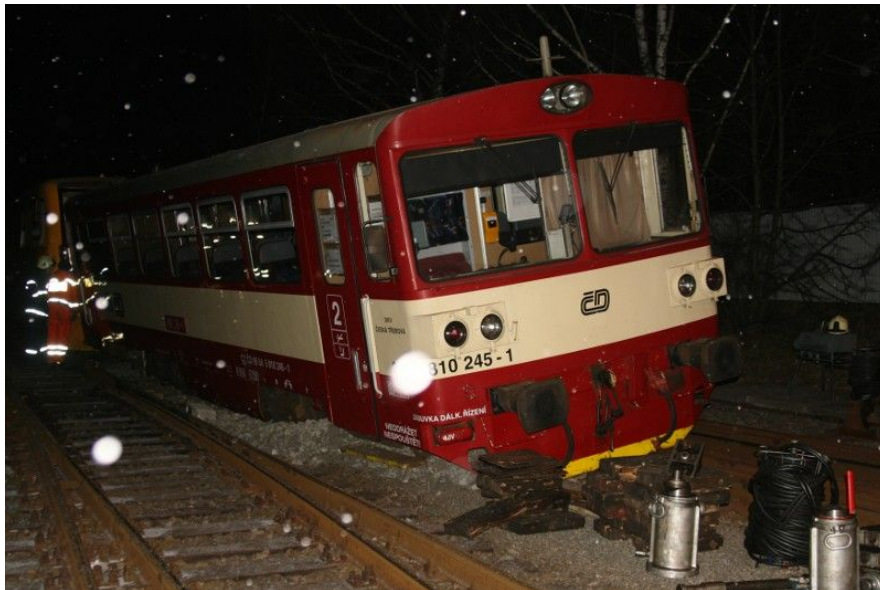
Popis události: vykolejení vlaku Os 15066 na výhybce se samovratným přestavníkem při vjezdu do dopravní.

Dráha, místo: dráha železniční, regionální, dopravná Vysoké Mýto, výhybka č. 1, km 7,495.

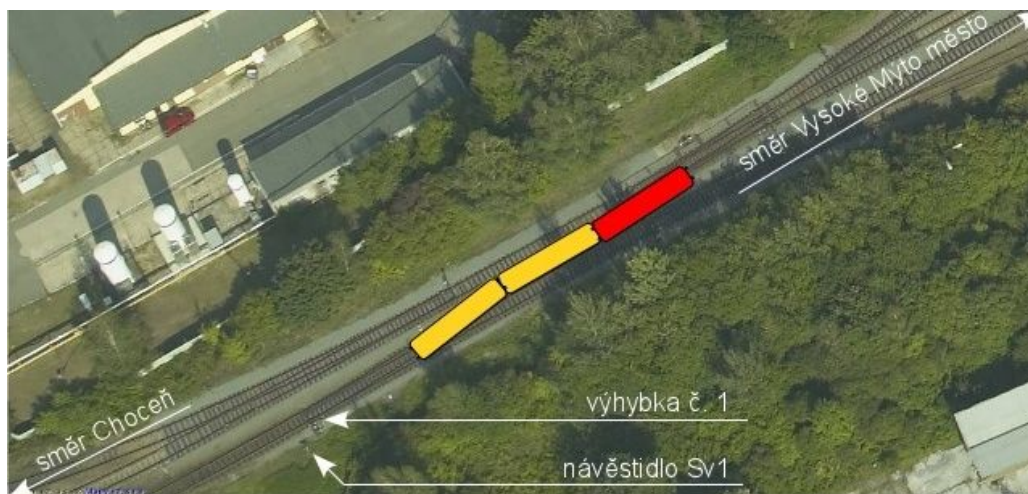
Obr. č. 2: Schéma místa MU

Dne 13. 1. 2013 v 18:51 h vykolejil vlak Os 15066, jedoucí ze žst. Choceň do zastávky Vysoké Mýto město, při vjezdu do dopravní Vysoké Mýto, na výhybce č. 1.

HDV (810.245-1) vlaku Os 15066 bylo vykolejeno oběma dvojkolími vpravo ve směru jízdy vlaku mezi 1. a 3. SK. Pravá kola se zaryla do šterkového lože, levá kola HDV byla nad prostorem výhybky č. 4, přední mezi jazykem a opornicí výhybky č. 4, zadní mezi kolejnicovými pásy. Vlivem vykolejení HDV došlo k narušení směru koleje č. 1. ŘV (914.074-0) byl prvním dvojkolím ve směru jízdy vlaku vykolejen pravým kolem mezi kolejnicovými pásy 1. SK, kolo se nacházelo těsně u levého kolejnicového pásu. Druhé dvojkolí, pravé kolo ŘV bylo vykolejeno vlevo od levého kolejnicového pásu 1. SK, levé kolo bylo mezi kolejnicovými pásy kolejové spojky výhybek č. 1 a 4. HDV (814.074-1) stálo nevykolejené v zamýšleném směru jízdy na 3. SK, z části v prostoru výhybky č. 1, a dále na kolejové spojce výhybek č. 1 a 4.
