## **Závěrečná zpráva o výsledcích šetření mimořádné události**

Nedovolená jízda vlaku Služ 52519 za návěstidlo Sc201 s návěstí zakazující jízdu a vjetí do postavené vlakové cesty pro vlak Os 6526 v železniční stanici Žatec, obvod západ

### **Accident and incident investigation report**

Unauthorized movement (SPAD) of the service train No. 52519 behind the main signal device Sc201 with signal „Stop” and entry to the train route for the regional passenger train No. 6526 at Žatec station, section západ

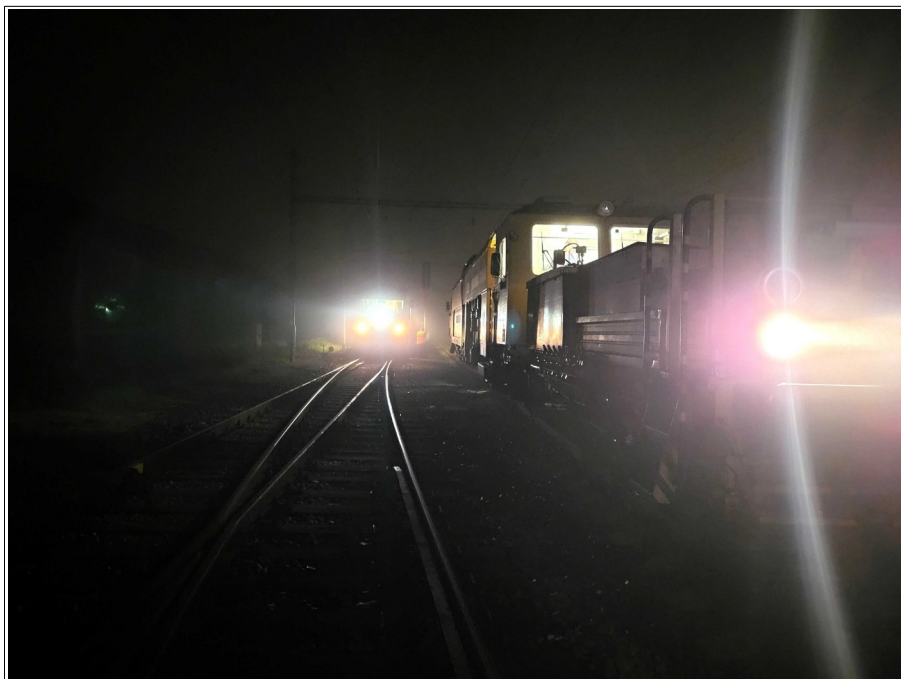
Popis události: nedovolená jízda vlaku Služ 52519 za úroveň hlavního (cestového) návěstidla Sc201 s návěstí zakazující jízdu a vjetí do vlakové cesty postavené pro jízdu souběžně jedoucího vlaku Os 6526.

Dráha, místo: dráha železniční, kategorie celostátní, železniční stanice Žatec, obvod západ, hlavní (cestové) návěstidlo Sc201 v km 202,765.

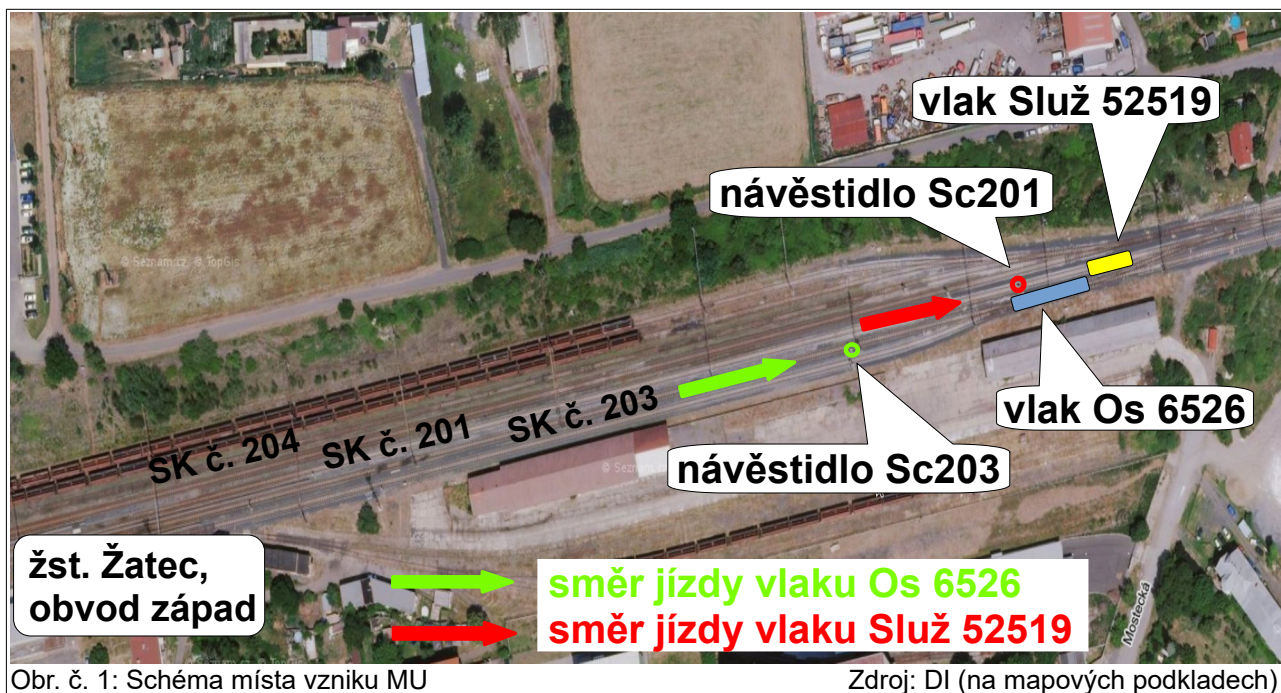
Ohledáním místa MU bylo zjištěno:

Při ohledání bylo postupováno v několika fázích, kdy byla ohledána infrastruktura ve směru jízdy obou vlaků, tj. vlaku Os 6526 a vlaku Služ 52519, od cestového návěstidla Sc203 k výhybce č. 205, stav zabezpečovacího zařízení a stav DV.
