## **Závěrečná zpráva o výsledcích šetření mimořádné události**

Srážka vlaku Os 5315 se spadlými stromy a jeho následné vykolejení  
mezi železničními stanicemi Žďárec u Skutče a Hlinsko v Čechách

### **Accident and incident investigation report**

Collision of the regional passenger train No. 5315 with an obstacle – the fallen trees  
and its consequent derailment between Žďárec u Skutče and Hlinsko  
v Čechách stations

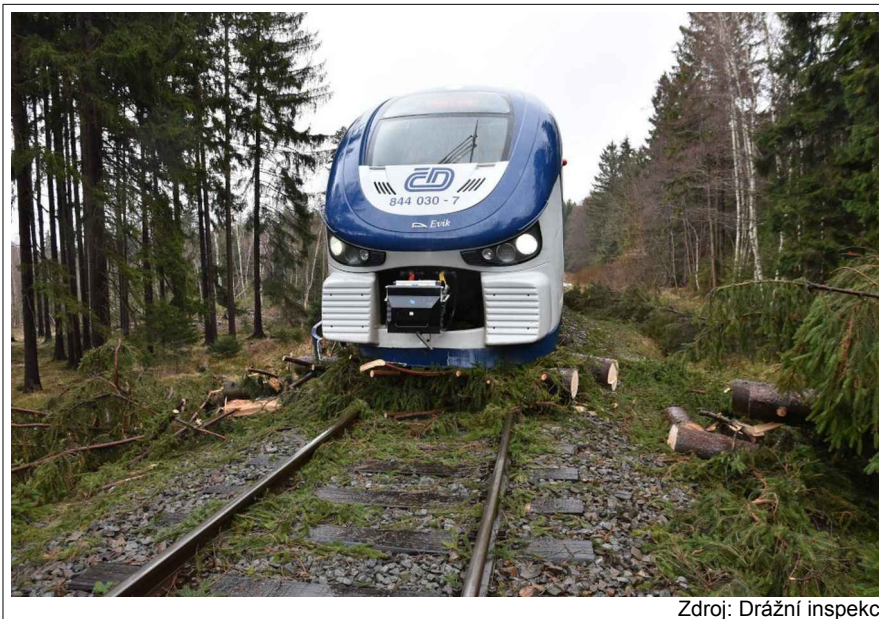
- Vznik události: 17. 2. 2022, 7:32 h.
- Popis události: srážka vlaku Os 5315 s vyvrácenými stromy a jeho následné vykolejení.
- Dráha, místo: dráha železniční, kategorie celostátní, trať 507A Havlíčkův Brod – Pardubice-Rosice nad Labem, mezi železničními stanicemi Žďárec u Skutče a Hlinsko v Čechách, traťová kolej, km 44,330.
- Zúčastnění: Správa železnic, státní organizace (provozovatel dráhy); České dráhy, a. s. (dopravce vlaku Os 5315).
- Následky: bez újmy na zdraví osob;  
celková škoda 709 247 Kč.
