Závěrečná zpráva o výsledcích šetření mimořádné události

Střetnutí vlaku Ex 1007 s uvázlým nákladním automobilem na železničním přejezdu P6519, mezi železničními stanicemi Rudoltice v Čechách a Krasíkov

Accident and incident investigation report

Collision of a long distance passenger train No. 1007 with an obstacle – a lorry at the level crossing No. P6519 equipped with barriers between Rudoltice v Čechách and Krasíkov stations

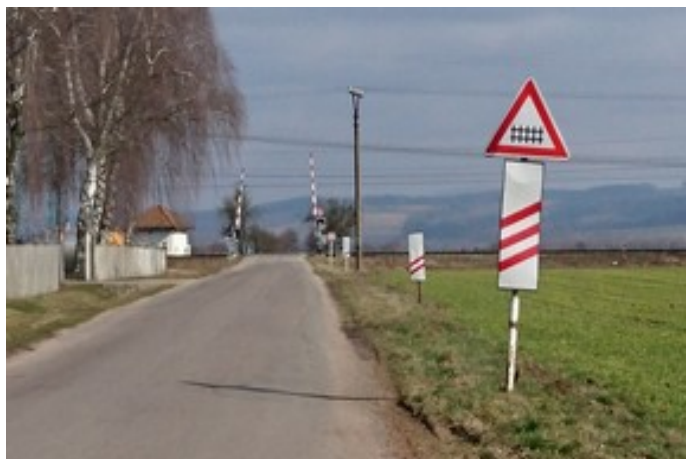
Obr. č. 12: Pohled na přejezd P6519 ve směru jízdy NA IVECO Zdroj: DI

Uživatel pozemní komunikace je o ŽP řádně informován dopravním značením a v tomto směru toto nemělo vliv na vznik MU. Možnost dopravního značení upozorňující např. na přednost míjejících se vozidel nebo zúžení komunikace u ŽP P6519 nebyla využita – dále viz část 6 této ZZ – Bezpečnostní doporučení.

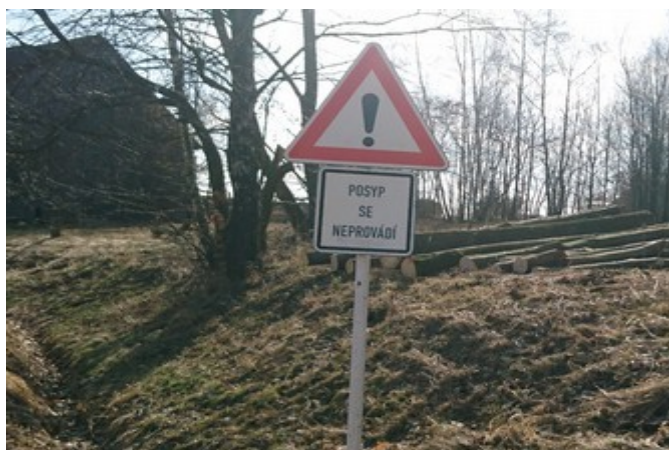
Obr. č. 13: Dopr. značka A 22 s dodatkovou tabulí Zdroj: DI

SÚS PK vydala k údržbě povrchu přejezdové komunikace vyjádření zn. SÚSPK/652/2017. Zde se uvádí, že silniční komunikace III/36818 je udržována v souladu s plánem zimní údržby a v daném úseku je prováděna údržba pouze plužením. Na tuto skutečnost je účastník silničního provozu informován svistou dopravní značkou A22 (jiné nebezpečí) a dodatkovou tabulkou s nápisem „Posyp se neprovádí“. Tyto značky jsou umístěny na začátku úseku z každého směru jízdy, v Žichlínce za křižovatkou se silnicí III/36810 a v Lukové za křižovatkou III/36819. Údržba v tomto úseku byla prováděna při spadu sněhu naposledy před vznikem předmětné MU dne 15. 1. 2017 v 0.59, 10.57 a 11.04 h. Průjezd byl vždy prováděn v činnosti plužení sněhovou radlicí. Řidič vozidla zimní údržby je poučen tak, aby v případě špatných podmínek provedl i případný posyp. Další kontrola byla provedena vedoucím cestmistrovství dne 18. 1. 2017 v 11.45 h a následně dne 29. 1. 2017 v pozdních odpoledních hodinách a v obou případech s konstatováním, že silnice je sjízdná a v naprostém pořádku. Na povrchu byla slabá ujetá vrstva sněhu a místy vyjeté slabé koleje. Na uvedený úsek nebyly ze strany PČR, HZS ČR ani přepravců autobusové dopravy žádné stížnosti ani nebyly uplatněny závady ve

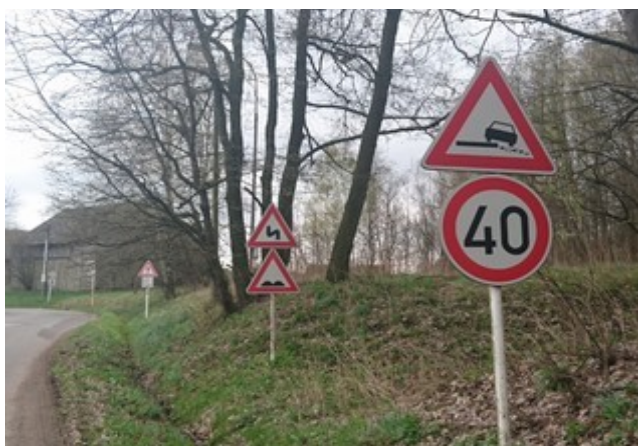
Pozemní komunikace č. 36818/III ve směru jízdy NA v obci Luková byla označena dopravní značkou A 28 Nebezpečná krajnice a také výstražnou značkou A 22 Jiné nebezpečí s dodatkovou tabulkou Posyp se neprovádí.

Obr. č. 14 : Dopravní značky od obce Luková Zdroj: DI

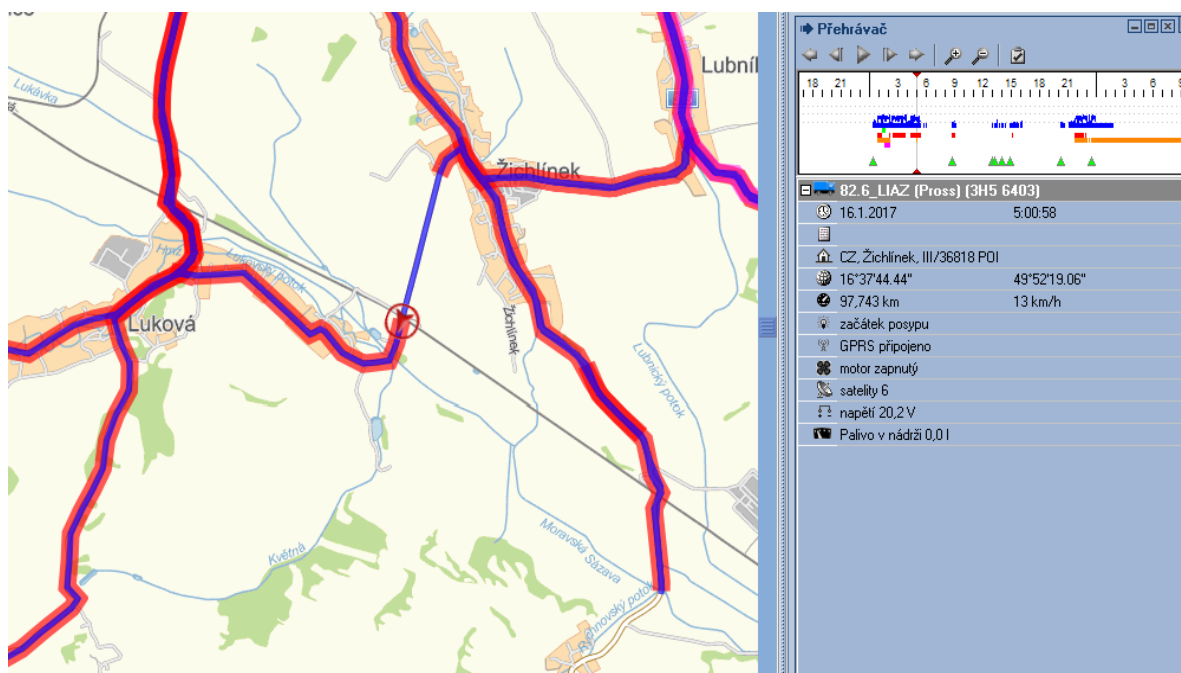
sjízdnosti. SÚS PK dále sdělila, že v současné době nemá uzavřenou žádnou smlouvu o zimní údržbě ŽP P6519.

Obr. č. 16: Ukázka z provozní dokumentace SÚS PK
