Závěrečná zpráva o výsledcích šetření mimořádné události

Střetnutí vlaku Os 14269 s osobním automobilem na železničním přejezdu P8232 s následným vykolejením mezi železničními stanicemi Zlín-Malenovice a Zlín střed

Accident and incident investigation report

Collision of the regional passenger train No. 14269 with a car at the level crossing No. P8232 with consequent derailment between Zlín-Malenovice and Zlín střed stations

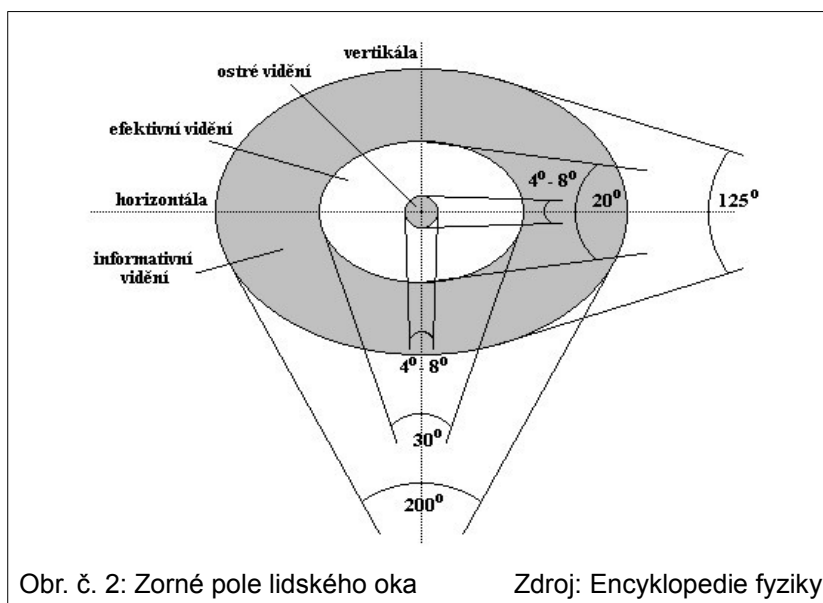
Obr. č. 2: Zorné pole lidského oka

K výše uvedenému je potřebné ještě uvést informace o zorném poli oka obecně. Pokud člověk, tak jak je výše uvedeno, neuhýbá krátkodobě zrakem a neověřuje si přenesením pohledu podněty vnímané pouze periferně, pak je celkový obraz viděný při jízdě takový, jak je uvedeno v komentáři k Obr. č. 2.
