## **Závěrečná zpráva o výsledcích šetření mimořádné události**

Srážka sunutého posunového dílu s překážkou (europalety s dlažbou)  
na dráze-vlečce LASSELSBERGER Chlumčany u Dobřan

## **Accident and incident investigation report**

Collision of the shunting operation with an obstacle (euro pallets with flooring tiles)  
at LASSELSBERGER Chlumčany u Dobřan siding

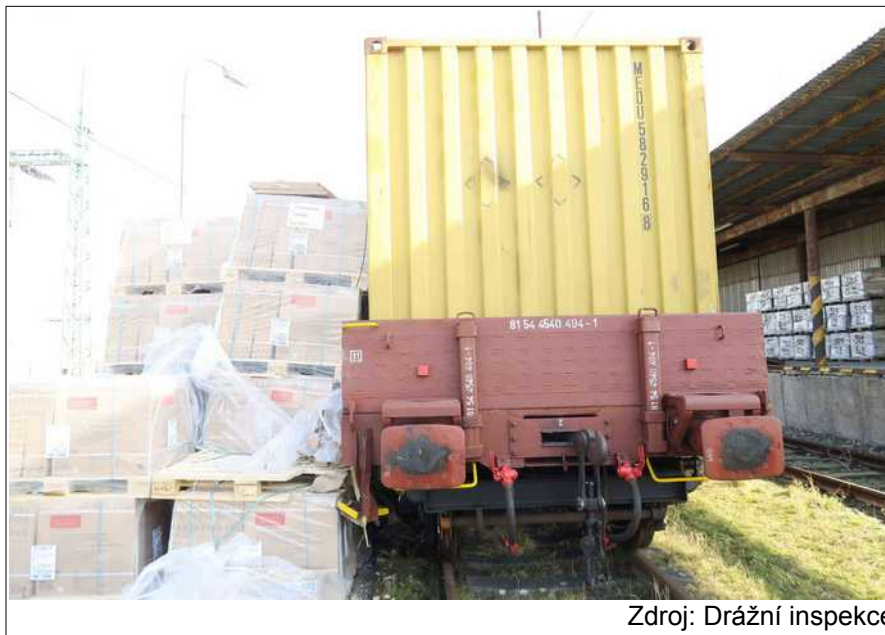
Zdroj: Drážní inspekce

- Vznik události: 16. 2. 2023, 7:08 h.
- Popis události: srážka sunutého posunového dílu s překážkou (europalety s dlažbou) v průjezdném průřezu provozované koleje dráhy-vlečky a zranění vedoucího posunu jedoucího na čele posunového dílu.
- Dráha, místo: dráha železniční, kategorie vlečka, LASSELSBERGER Chlumčany u Dobřan, zaústěná do dráhy celostátní v železniční stanici Chlumčany u Dobřan, kolej č. 4, km 0,621.
- Zúčastnění: LASSELSBERGER, s.r.o. (vlastník dráhy-vlečky);  
Správa železnic, státní organizace (provozovatel dráhy celostátní);  
Dr. ZENKL s.r.o. (provozovatel dráhy-vlečky);  
ČD Cargo, a. s. (dopravce posunového dílu).
- Následky: 1 těžká újma na zdraví;  
celková škoda 614 057 Kč.
