Drážní inspekce
The Rail Safety Inspection Office

Zpráva o výsledcích šetření příčin a okolností vzniku mimořádné události

Vykolejení dvou tažených drážních vozidel za jízdy vlaku Nex 1.nsl 47315 mezi
železničními stanicemi Zábřeh na Moravě a Lukavice na Moravě

Derailment of two wagons of freight train No. Nex 1.nsl 47315
between Zábřeh na Moravě and Lukavice na Moravě stations

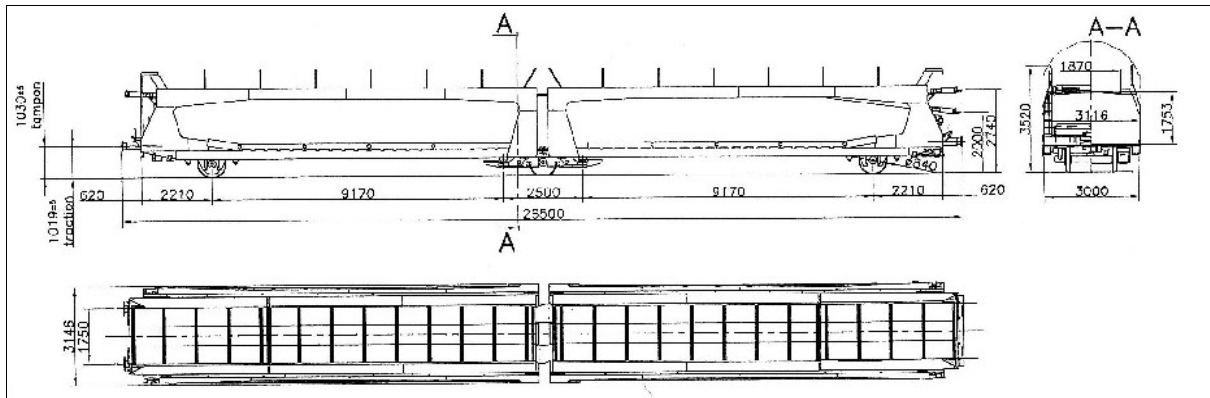
Obr. 2 TDV Laaers 43 87 427 2699-7

- Laaers 43 87 427 2699-7, řazené jako 21. TDV za HDV. Držitelem a provozovatelem je společnost GEFCO 71-81, rue des LILAS D'ESPAGNE 92402, COURBEVOIE. TDV bylo vyrobeno v roce 2006 výrobcem a.b.r.f. Industries. Hmotnost TDV 27,05 t, délka TDV přes nárazníky 26,50 m, poslední revize TDV provedena 6 REV USG 29. 05. 2006. TDV bylo dopravem ČD Cargo, a. s., provozováno v návaznosti na ustanovení § 43 odst. 6 zákona č. 266/1994 Sb., dle Úmluvy o mezinárodní železniční přepravě (COTIF), ve znění Vilniuského protokolu, která byla vyhlášena ve sbírce mezinárodních smluv jako sdělení č. 49/2006 Sb. m.s., a Všeobecné smlouvy o používání nákladních vozů VSP, v platném znění.
