Drážní inspekce
The Rail Safety Inspection Office

Zpráva o výsledcích šetření příčin a okolností vzniku mimořádné události

Srážka lokomotivního vlaku Lv 72461 s osobním vlakem Os 5011
na dráze železniční celostátní v železniční stanici Moravany
(trať Česká Třebová – Praha-Libeň)

Č. j.: 6-1565/2008/DI

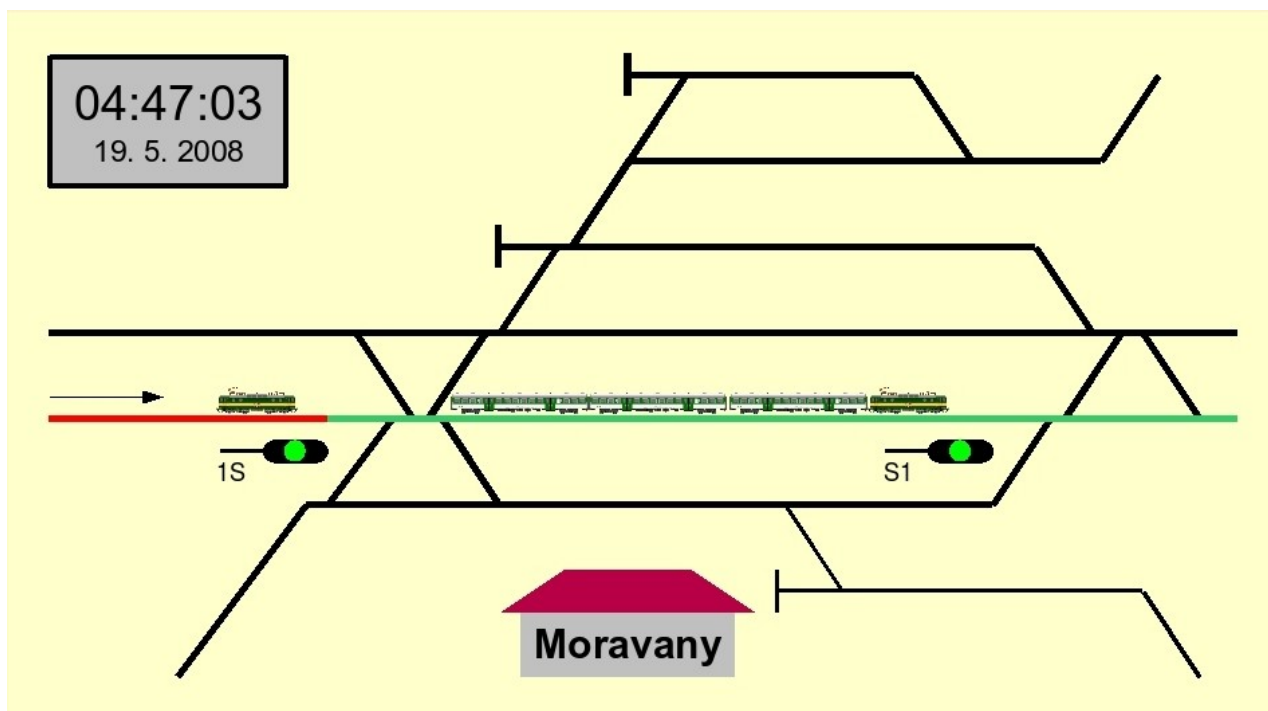
Kresba 1: Ilustrační situační náčrt

Ve 4:48 hodin v rychlosti 62 km/h narazilo hnací drážní vozidlo 163 004-5, samostatně jedoucí jako lokomotivní vlak Lv 72461, v km 291,625, v prostoru zvýšeného nástupiště 1. staniční koleje žst. Moravany do posledního vozu osobního vlaku Os 5011 rozjíždějícího se shodným směrem. Při srážce vykolejilo uvedené hnací drážní vozidlo prvním dvojkolím a poslední vůz osobního vlaku Os 5011 druhým podvozkem.
