The Rail Safety Inspection Office

Accident and incident investigation report

Collision of the regional passenger train No. 6660 with a car at the level
crossing No. P3277 between Krásná Lípa and Rumburk stations

Sunday, 28th May 2023

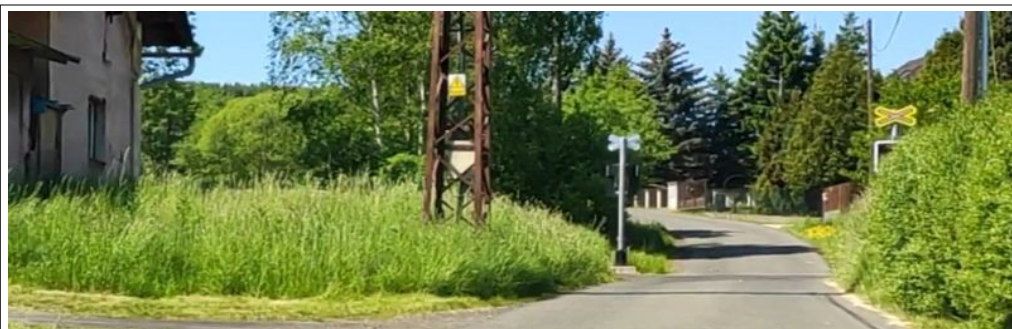
Obr. č. 2: Pohled na ŽP P3277 ve směru jízdy 1. a 2. OA od centra Rumburku

Od centra Rumburku se k ŽP P3277 s PZZ blížila skupina dvou OA, kdy 1. OA přešel přes ŽP a 2. OA zastavil v prostoru ŽP, následně došlo ke střetnutí s projíždějícím vlakem Os 6660 jedoucím od žst. Krásná Lípa do žst. Rumburk.

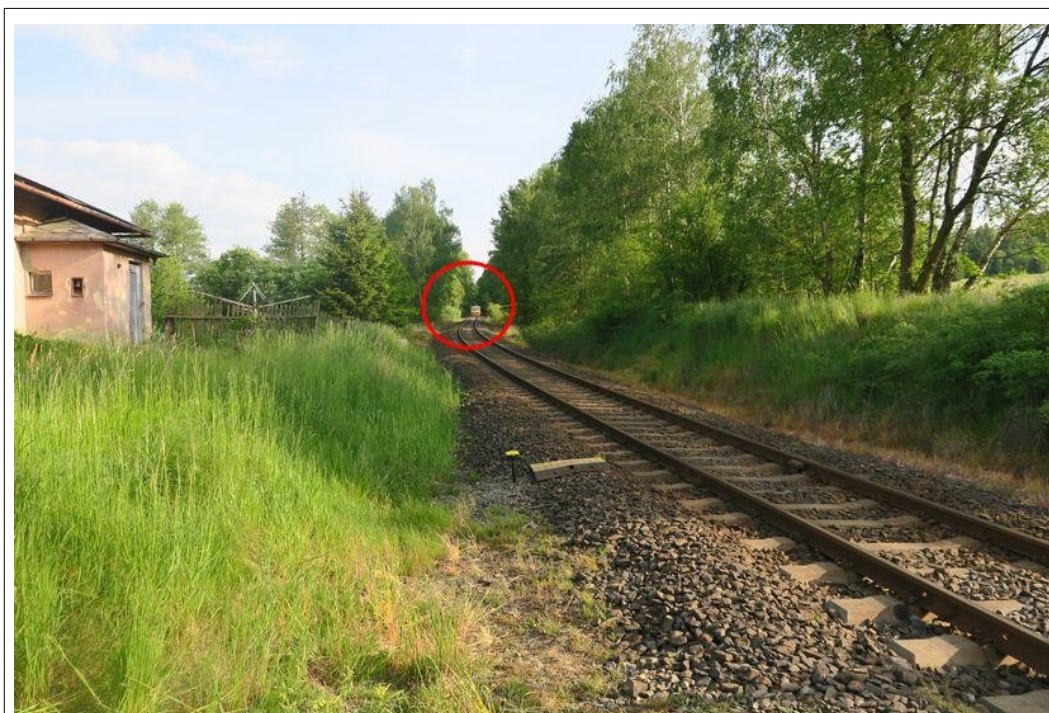
Obr. č. 13: Rozhled na trať vlevo a přijíždějící vlak (cca 230 m od ŽP) ve směru jízdy 2. OA k ŽP P3277 za stejných světelných podmínek
Zdroj: PČR

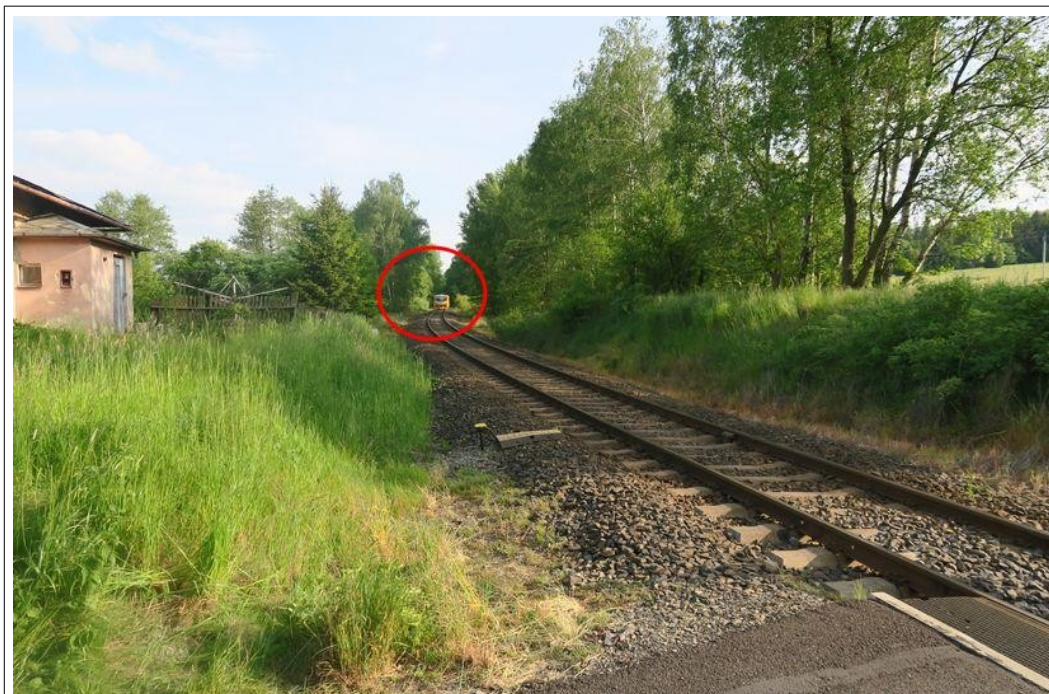
Obr. č. 14: Rozhled na trať vlevo a přijíždějící vlak (cca 150 m od ŽP) ve směru jízdy 2. OA k ŽP P3277 za stejných světelných podmínek
Zdroj: PČR

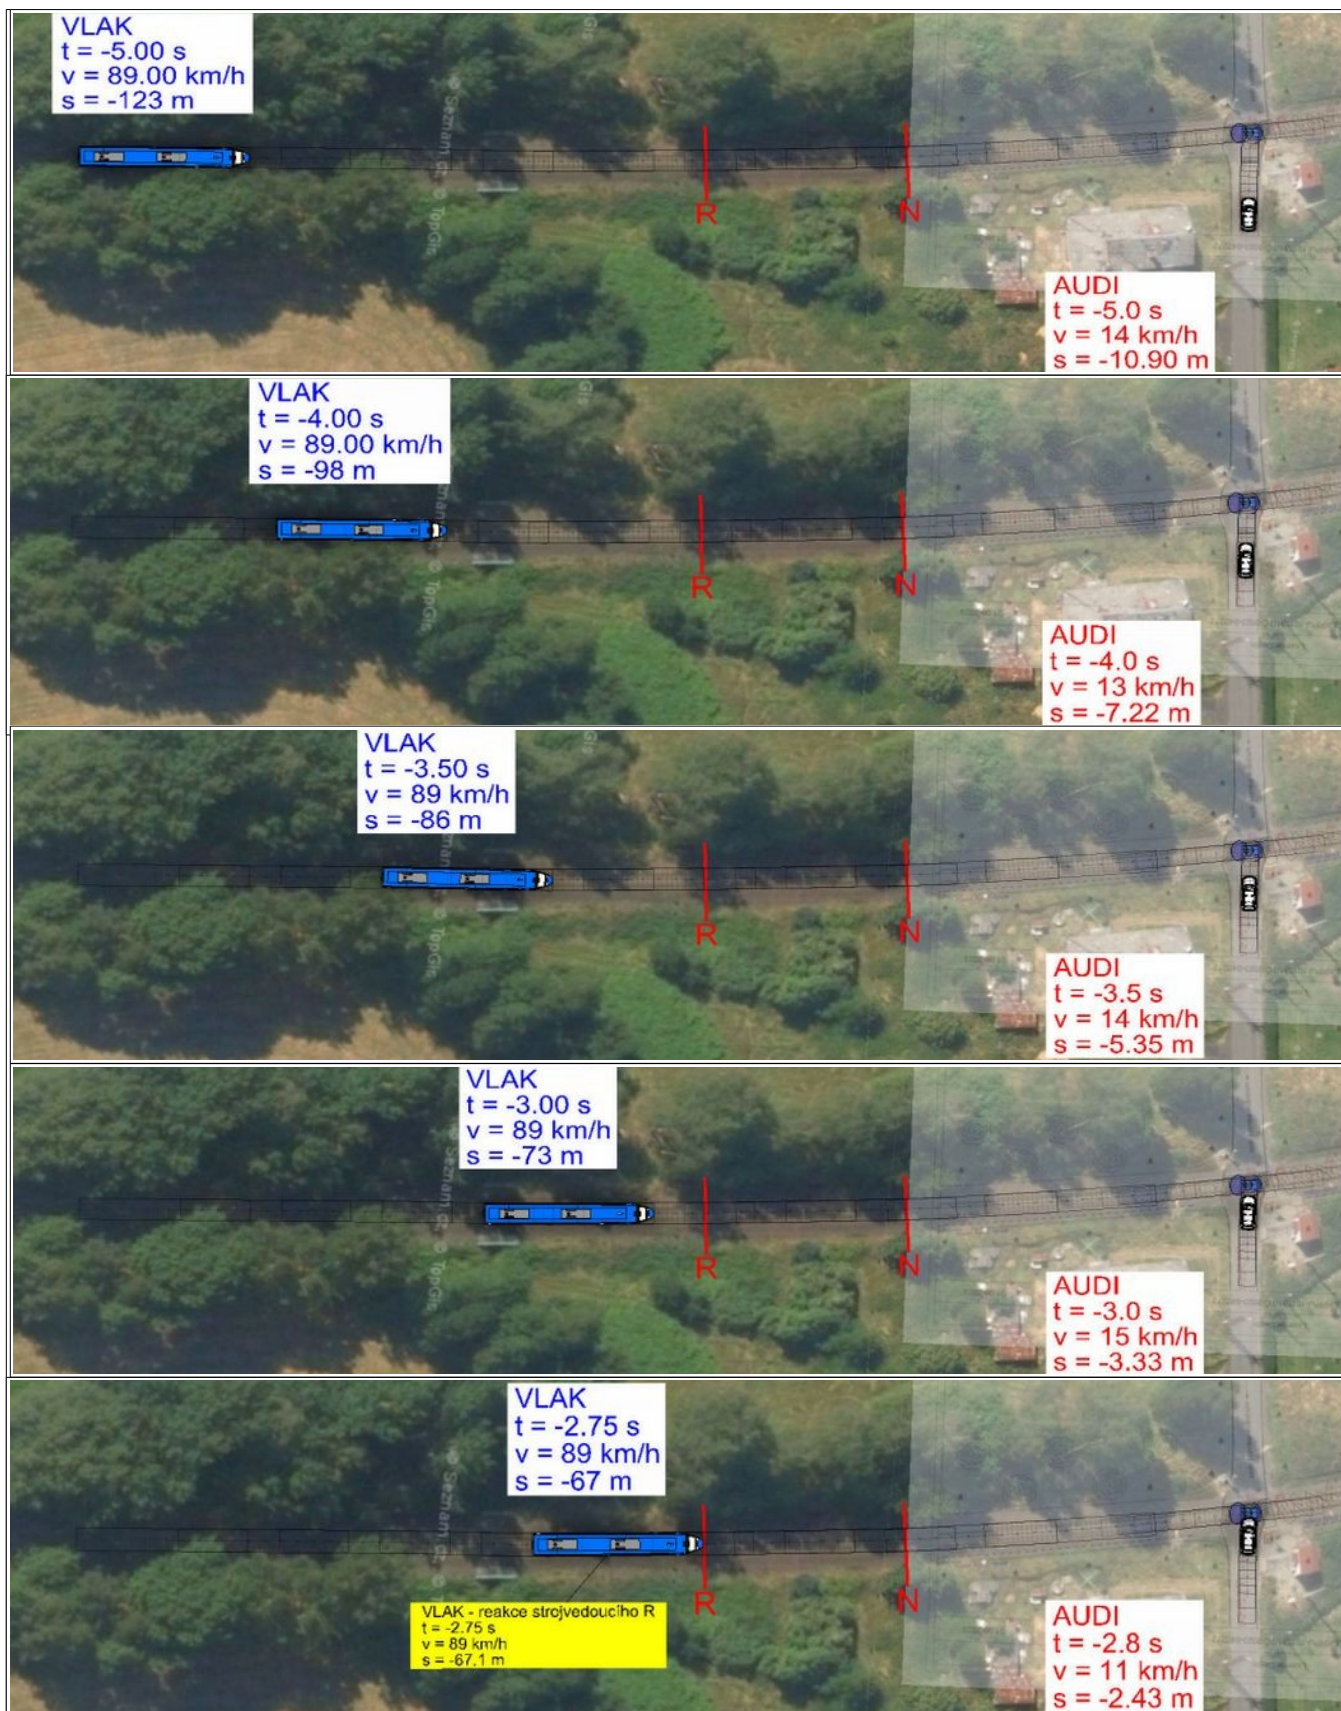
Obr. č. 19: Náhled simulace korelace (vzájemného) pohybu vlaku a 2. OA před střetnutím na ŽP P3277, kdy t = doba do srážky, v = rychlost vlaku/auta, s = zbývající vzdálenost do místa srážky Zdroj: Znalecký posudek

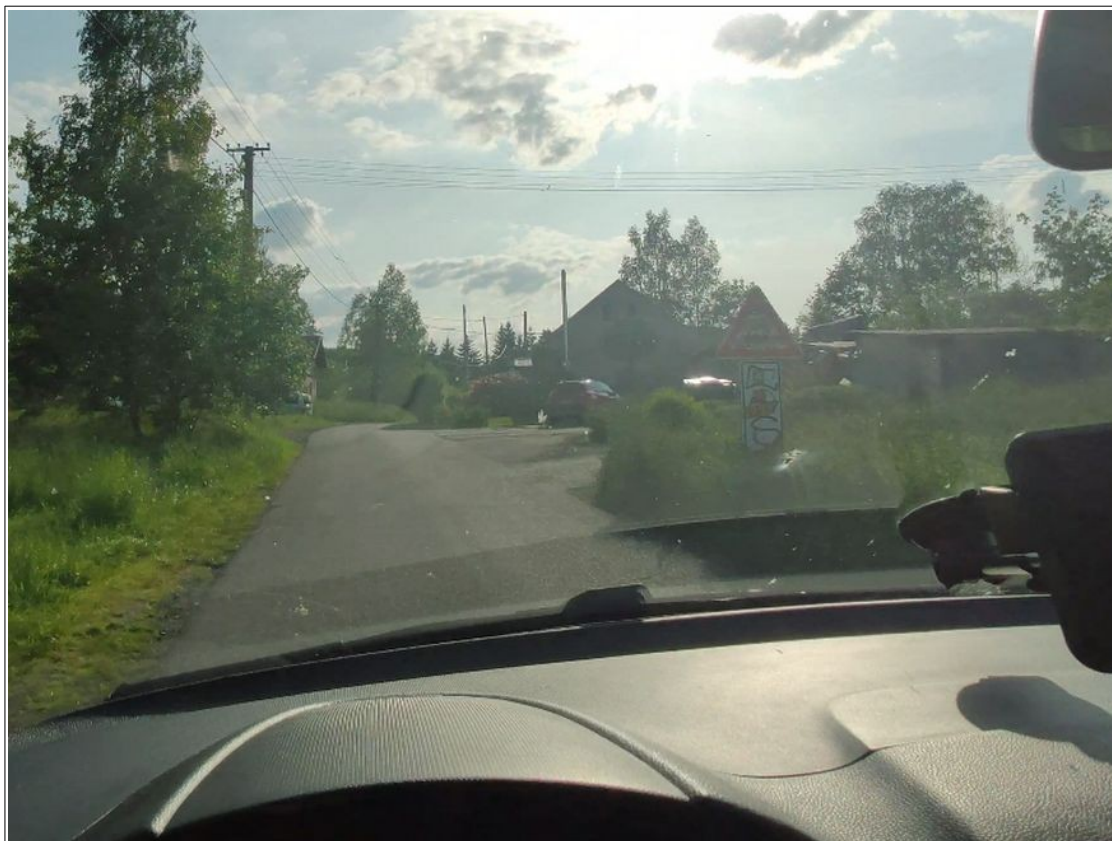
V místě MU nebyly bezprostředně před jejím vznikem vlastníkem, provozovatelem dráhy ani jinými subjekty prováděny žádné opravné nebo údržbové práce. Provoz v místě MU a jeho okolí byl v běžném režimu. Z důvodu slunečního počasí v době vzniku MU (17:46 h) zkoumala DI možnost oslnění řidičky 2. OA sluncem, které v čase vzniku MU svítilo pod elevací 27,96° nad horizontem a pod azimutem 270,27°. Na řidičku 2. OA před ŽP svítilo slunce zepředu mírně zprava pod úhlem cca 10° (viz Obr. č. 8). DI provedla ověření možnosti oslnění zkušební jízdou za obdobných podmínek s výsledkem, že k přímému oslnění sluncem řidičky 2. OA nedošlo, ale mohlo dojít k ovlivnění (snížení) vnímání výstražných křížů umístěných za živým plotem a červených výstražných světél výstražníku a k zásadnímu snížení vnímání dalších prvků železničního přejezdu (viz Obr. č. 24), tedy řidička 2. OA za daných světelných podmínek nemusela být schopna včas rozpoznat (zaregistrovat), že se blíží k přejezdu.

Obr. č. 23: Snímky záznamu videa jízdy OA k ŽP P3277 od centra Rumburku za světelných podmínek obdobných době vzniku MU, a to ve vzdálenosti cca 90 a 60m před ŽP Zdroj: DI

- to ensure, beyond the scope of legal obligations, regular (several times a year) check and maintenance of vertical road markings and greenery (trees and bushes) in front of the level crossing No. P3277 so that the road markings will be clearly visible, legible and not to be confused with other road markings;
- to ensure that the existing traffic signing A 31c „Signal board (80 m)” and A 30 „Level crossing without barriers” will be added by traffic signing A 31b „Signal board (160 m)” and A 31a „Signal board (240 m)” in accordance with the technical conditions of TP 169 Principles for marking traffic situations on roads and TP 65 Principles for road markings on roads.

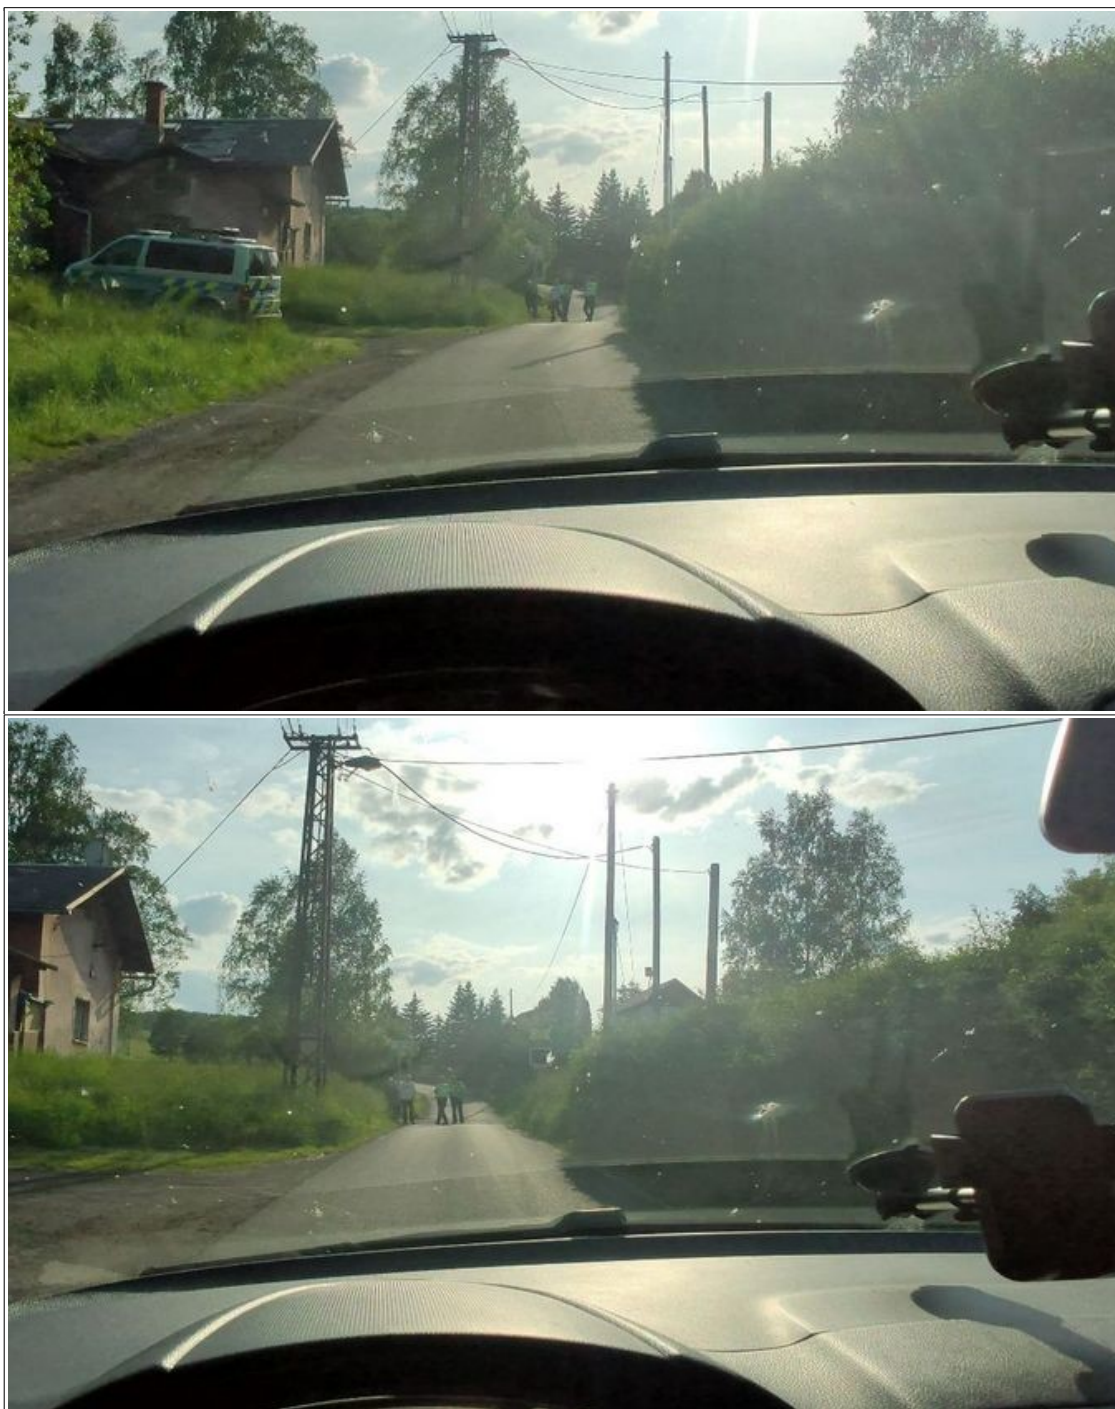
Obr. č. 24: Snímky záznamu videa jízdy OA k ŽP P3277 od centra Rumburku za světelných podmínek obdobných době vzniku MU, a to ve vzdálenosti cca 40 a 30m před ŽP Zdroj: DI
