The Rail Safety Inspection Office

## **Zpráva o výsledcích šetření příčin a okolností vzniku mimořádné události**

### **Investigation Report of Railway Accident**

Unauthorized movement of a shunting operation behind a shunting signal, collision with an oncoming shunting locomotive with a consequent derailment at Brno hl. n. station

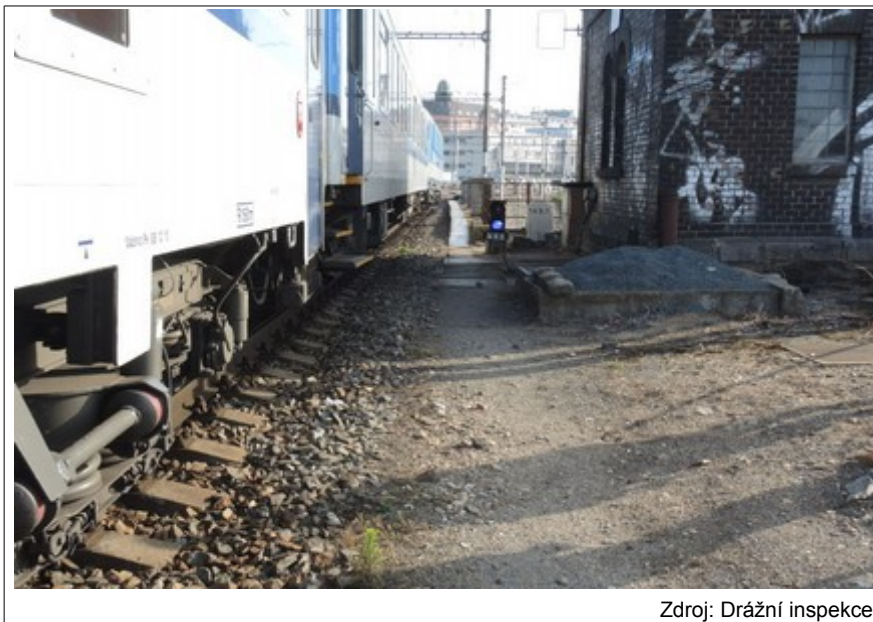
Zdroj: Drážní inspekce

- Skupina události: závažná nehoda.
- Vznik události: 25. 6. 2016, 6.10 h.
- Popis události: nedovolená jízda taženého posunového dílu za seřaďovací návěstidlo Se69 zakazující jízdu, následná srážka s protijedoucím posunujícím samostatným hnacím drážním vozidlem a vykolejení hnacího drážního vozidla taženého posunového dílu po srážce.
