The Rail Safety Inspection Office

Závěrečná zpráva o výsledcích šetření mimořádné události

Srážka vlaků Os 8102 a Os 8103 s následným vykolejením mezi železničními stanicemi Křemže a Boršov nad Vltavou

Accident and incident investigation report

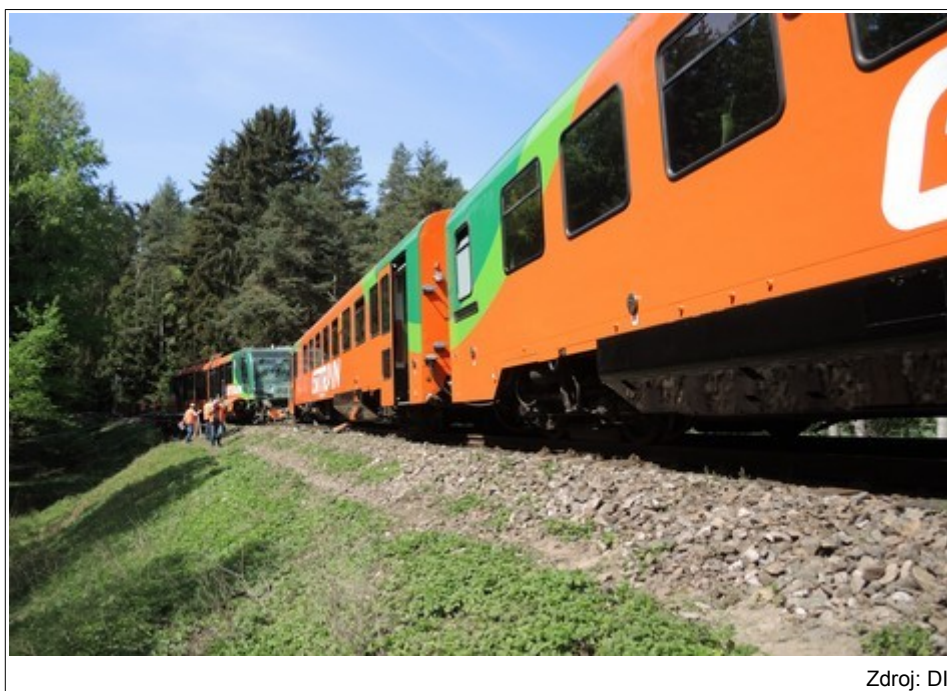
Popis události: nedovolená jízda vlaku Os 8102 za odjezdové návěstidlo L1 v žst. Křemže zakazující jízdu, násilné přestavení výhybky č. 6, vjetí do postavené vlakové cesty pro protijedoucí vlak Os 8103, následná srážka a vykolejení vlaku Os 8103.

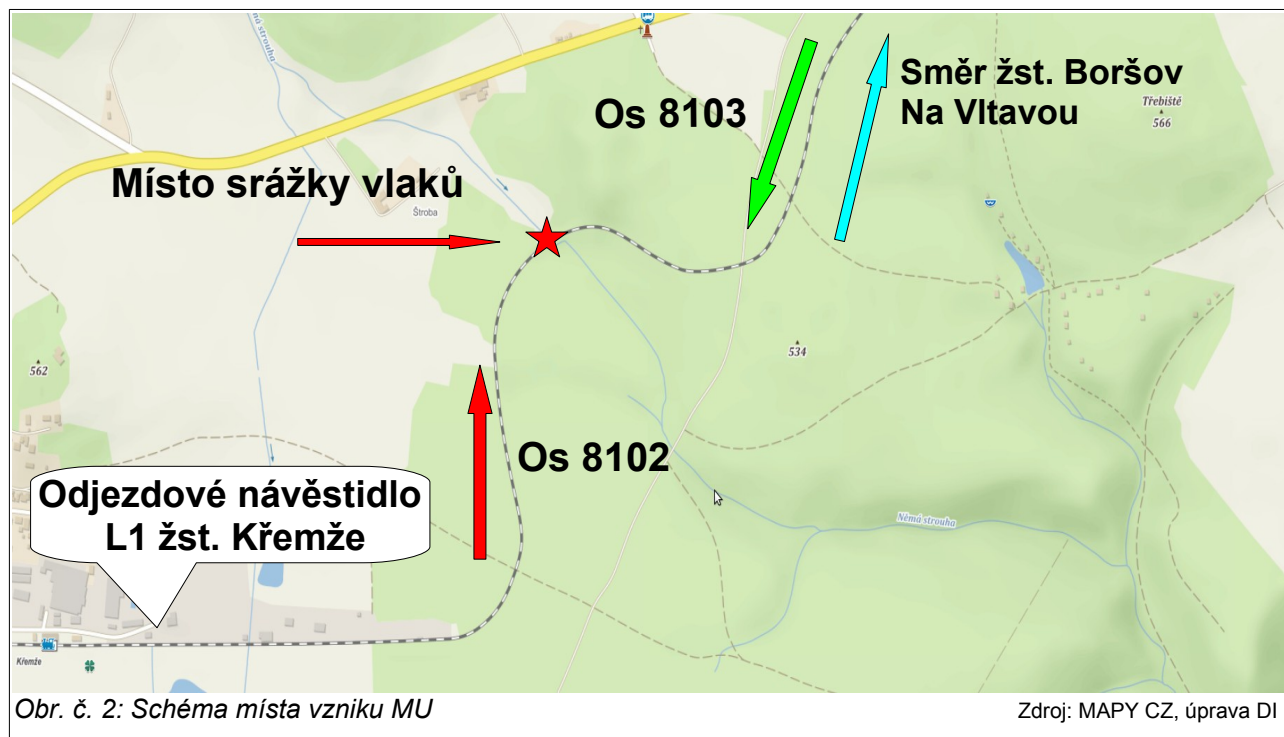
Křemže za odjezdové návěstidlo L1 zakazující jízdu. Během nedovolené jízdy obvodem stanice došlo ke vjetí do postavené vlakové cesty pro protijedoucí vlak Os 8103, se kterým se měl křížovat, násilnému přestavení výhybky č. 6 a následné jízdě do mezistaničního úseku mezi žst. Křemže a žst. Boršov nad Vltavou. K ukončení nedovolené jízdy pak došlo v čase 8.38.39 h v km 12,286, kde se oba vlaky čelně srazily.
